# Helofytensloot Eindrapportage

Lectoraat Agrarisch Waterbeheer,  
Waterschap Zuiderzeeland en KIEM hbo

Wolter van der Kooij  
Lector Agrarisch Waterbeheer  
Dronten  
maart 2022

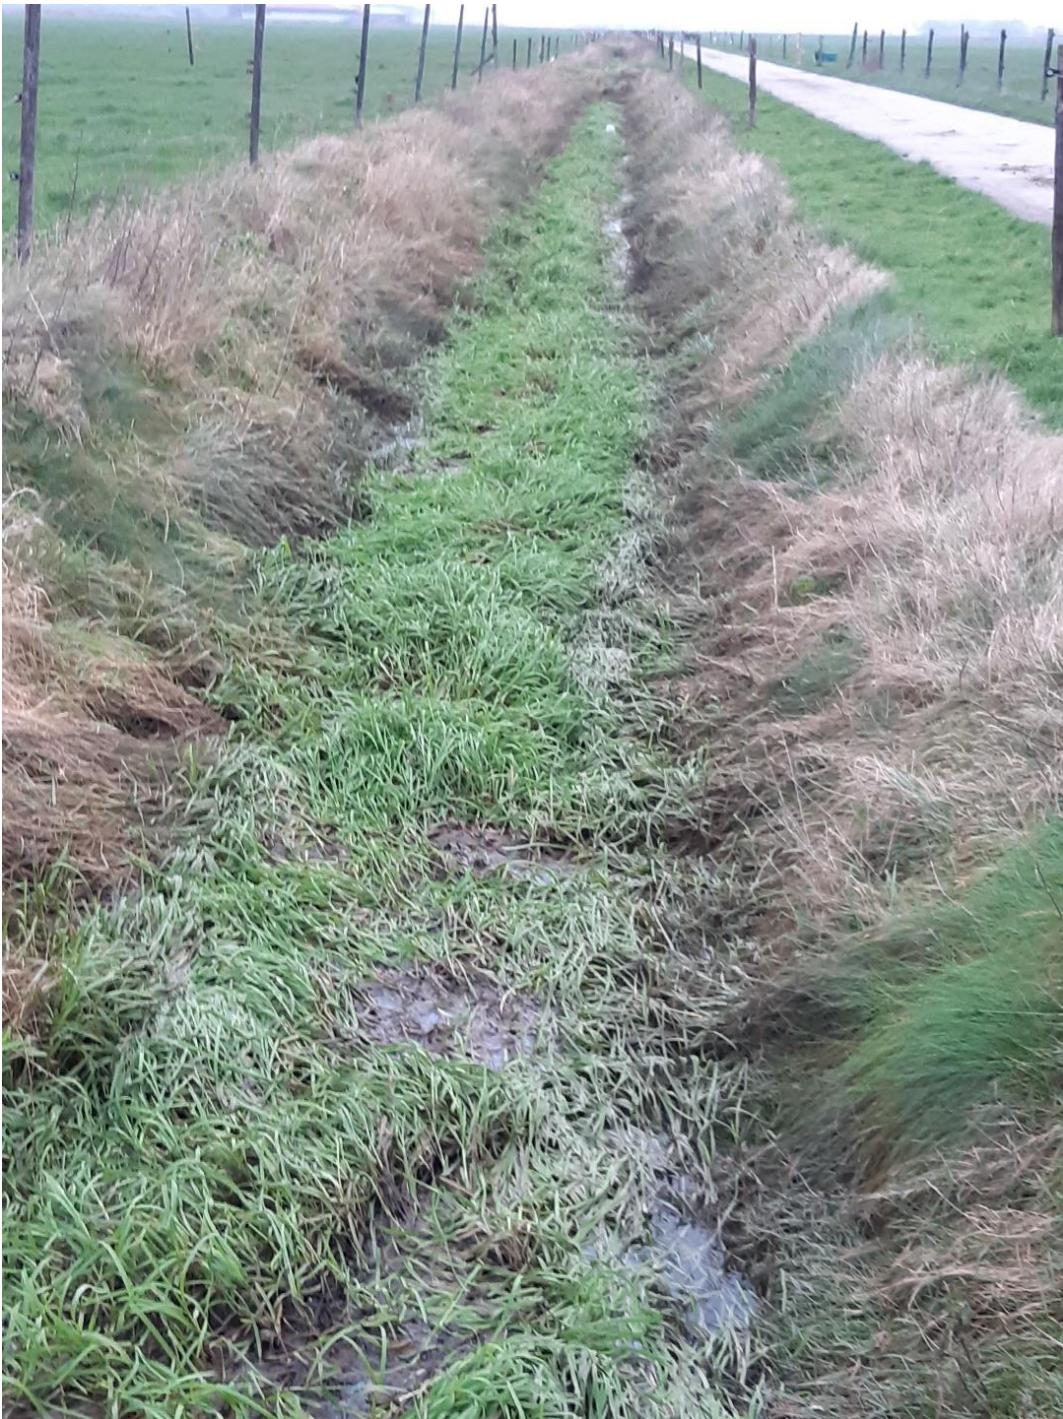
**Figuur 2.2: Mannagrass blijft groen in de herfst en winter (foto van 26 december 2020).**

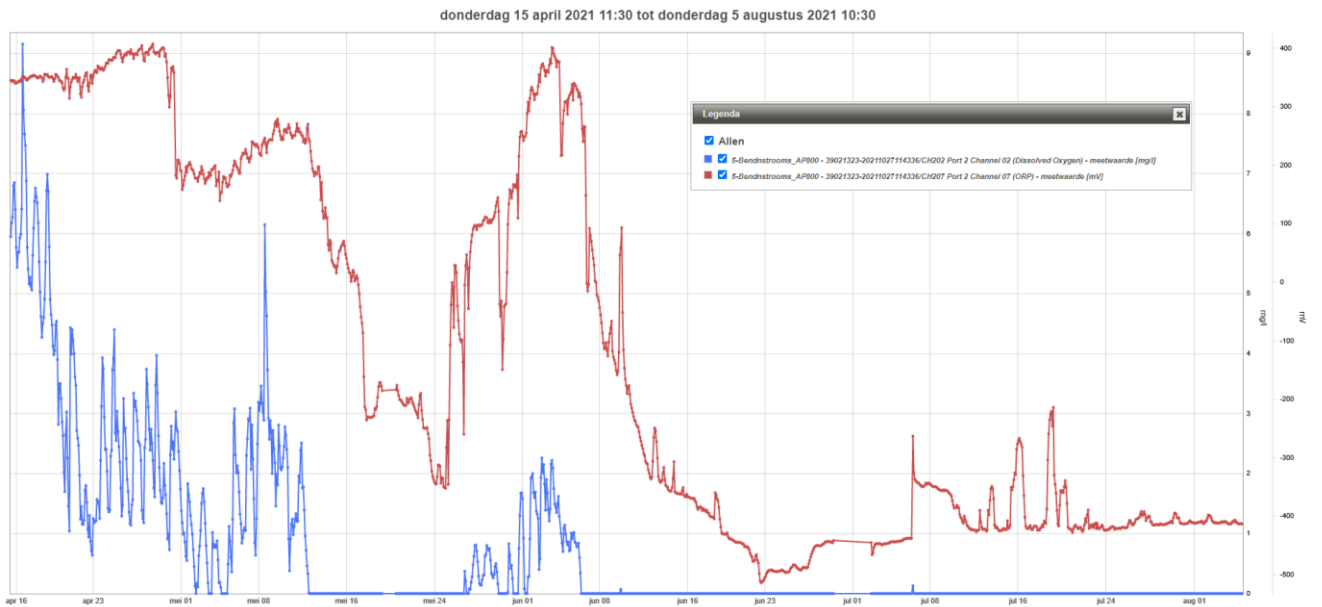
**Figuur 2.5: Redoxpotential (rood) en opgeloste zuurstof (blauw) benedenstrooms gedurende het tijdvak van 15 april tot 8 augustus 2021.**

- Tijdelijke vervuiling met perssappen konden opgevangen worden door de helofyten-sloot. Waarschijnlijk werden de perssappen snel afgevoerd, maar kwamen dus wel in het oppervlaktewater terecht.
- De mestbult lijkt tot meer problemen te hebben geleid. Ook in het najaar is het effect daarvan terug te zien. Waarschijnlijk doordat meststoffen via de bodem nog lange tijd de sloot bereiken.
- Het effect op stikstof- en fosforgehaltes, die door het waterschap worden gemeten, is geringer. Dit wordt in hoofdstuk 3 verder toegelicht.

Verder moet opgemerkt worden dat vanaf juni 2021 de opgeloste zuurstof ook benedenstrooms vrijwel constant 0 mg/l is geweest (figuur 2.5). Dit lijkt een gevolg van de mestbult te zijn.

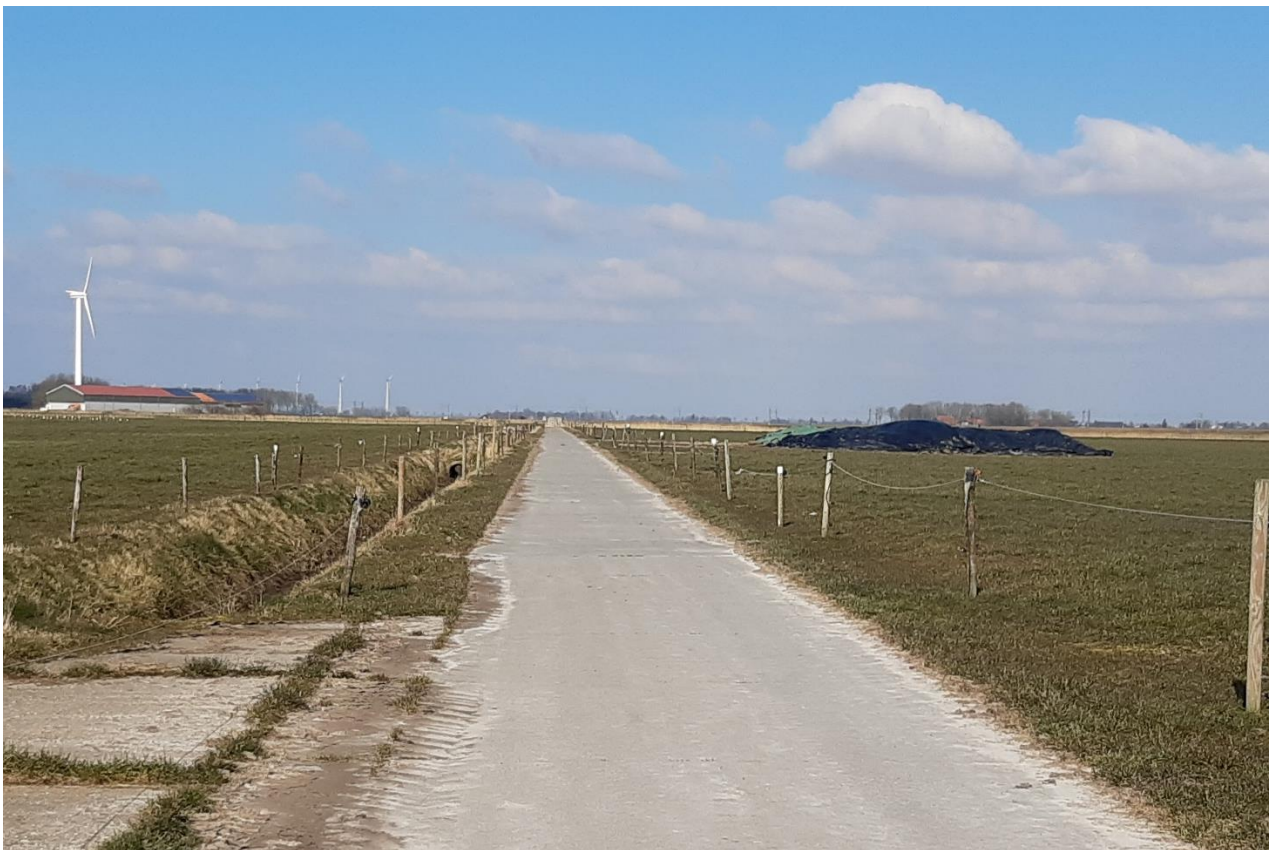
**Figuur 2.6: Mestbult ruim van het kavelpad en afgedekt.**

In mei 2021 hebben zich twee incidenten voorgedaan die invloed hebben gehad op de redoxpotentiaal en de opgeloste zuurstof. Begin mei zijn perssappen van de sleufsilos met mais in de helofytensloot terecht gekomen. Dat had een verlaging van de redoxpotentiaal en de opgeloste zuurstof tot gevolg, maar die herstelden zich na enkele weken weer. Vervolgens is er naast het kavelpad ruige mest tijdelijk opgeslagen geweest (figuur 2.4). De afstand tot de sloot was wel 4 meter, maar het lijkt wel effect op de redoxpotentiaal te hebben gehad (figuur 2.5). Dit incident heeft zich niet meer herhaald. In het vervolg is de mestbult ruim in het land gelegd en afgedekt alvorens de mest verspreid werd (figuur 2.6).

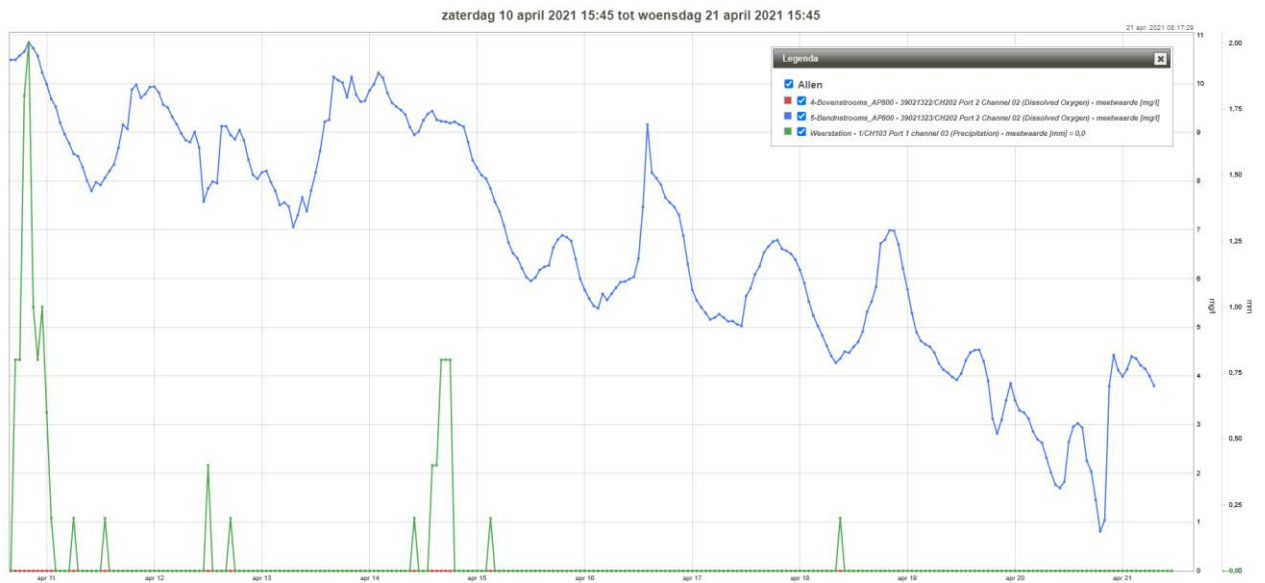
**Figuur 2.9: Hoeveelheid opgeloste zuurstof bovenstrooms (rood), benedenstrooms (blauw) en de neerslag (groen) in april 2021.**

In figuur 2.9 is de hoeveelheid opgeloste zuurstof in de maand april afgezet tegen de neerslag.

- Bovenstrooms is de hoeveelheid opgeloste zuurstof altijd 0.
- Benedenstrooms fluctueert de hoeveelheid met het dag- en nachtritme, maar is wel altijd boven 0.
- Na neerslag is er een opwaarts effect in de zuurstofconcentratie te zien, waarbij er wel sprake is van een na-ijleffect van een halve tot een hele dag, omdat regenwater van het dak van de weidestal op de sloot wordt geloosd en dus regenwater een relatief sterk effect heeft, maar er enige tijd over doet, voordat het het benedenstroomse punt heeft bereikt.

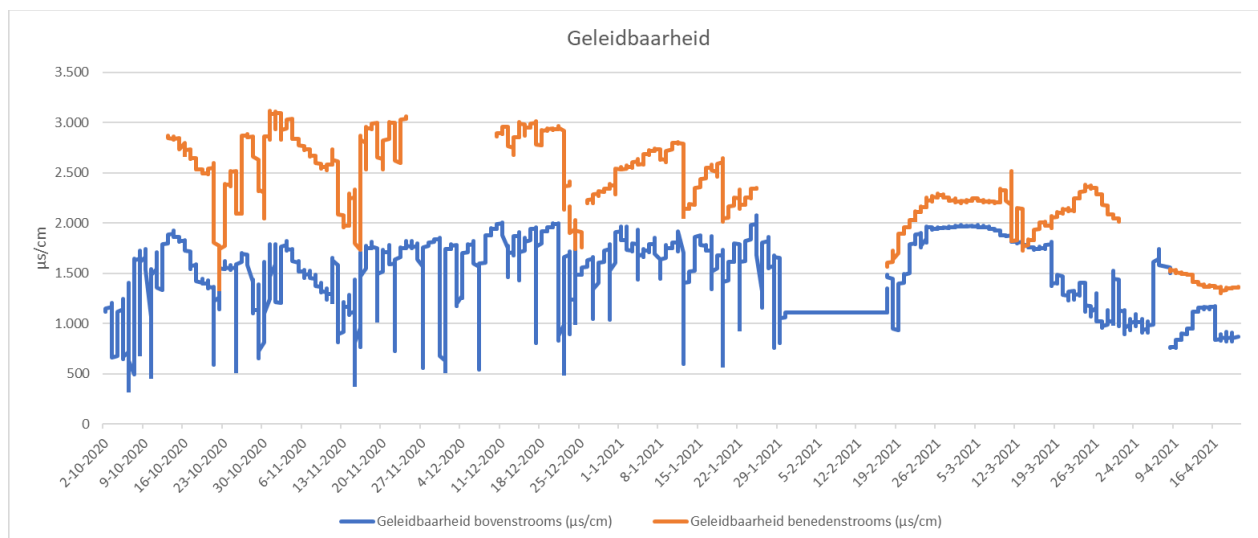
**Figuur 2.10: Verloop van het elektrisch geleidingsvermogen bij 25 graden bovenstrooms (blauw) en benedenstrooms (bruin) in µS/cm.**

Figuur 2.10 laat het verband zien tussen het elektrische geleidingsvermogen (bij 25 graden) bovenstrooms en benedenstrooms over de periode van begin oktober 2020 tot april 2021.

- Het water is aan het eind van de sloot ongeveer 50% zouter dan aan het begin van de sloot. Bovenstrooms blijkt de geleidbaarheid namelijk gemiddeld 1.532 µS/cm te zijn en benedenstrooms gemiddeld 2.354 µS/cm. Dit wordt veroorzaakt doordat het grondwater brak is en via de drains in de sloot komt. De waarden komen soms dicht in de buurt van de 3.000 µS/cm wat de grens is voor gebruik voor gewassen.
- De sterke, korte dalingen worden veroorzaakt door regen (niet in de grafiek), waardoor sterke verdunning optreedt. Dat wordt waarschijnlijk versterkt doordat het regenwater van de weidestal door deze sloot wordt afgevoerd (regenwater heeft een geleidbaarheid van 30 µS/cm).
- Sommige schommelingen kunnen door kalibratie zijn veroorzaakt.
- De geleidbaarheid is benedenstrooms in het voorjaar lager dan in het najaar en de winter.

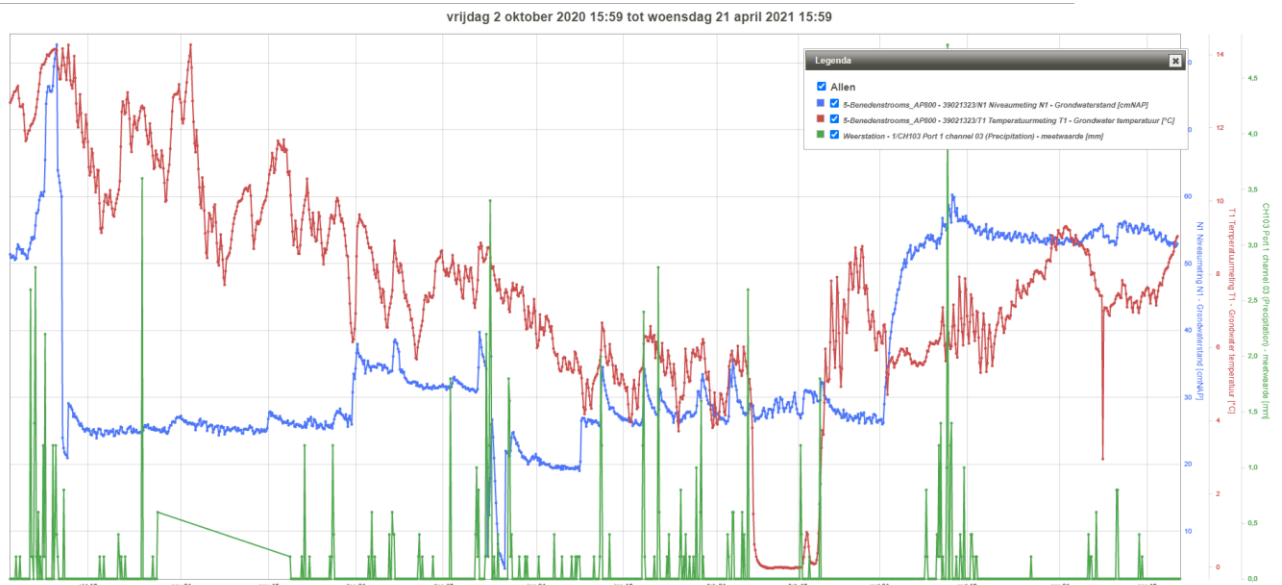
**Figuur 2.12: Benedenstrooms slootpeil (blauw), temperatuur (rood) en neerslag (groen) van 2 oktober 2020 tot 21 april 2021.**

In figuur 2.12 is het slootpeil, de temperatuur van het slootwater en de neerslag vanaf begin oktober tot begin april weergegeven.

- Nadat de stuw de hele zomer omhoog had gestaan, heeft de bedrijfsleider 11 oktober, na veel neerslag, de stuw naar beneden gelaten. Vervolgens is de stuw weer iets hoger gezet.
- Eind december heeft de bedrijfsleider nogmaals de stuw verlaagd, waardoor de sensoren droog kwamen te staan. De stuw is weer enigszins omhoog gezet.
- De koudeperiode van begin februari is goed terug te zien in de grafiek. Het water is nooit helemaal bevroren geweest, maar bleef stromen.
- Eind februari is de ruige mest uitgereden en waren voorlopig geen veldwerkzaamheden noodzakelijk. De stuw is toen weer flink omhooggezet.

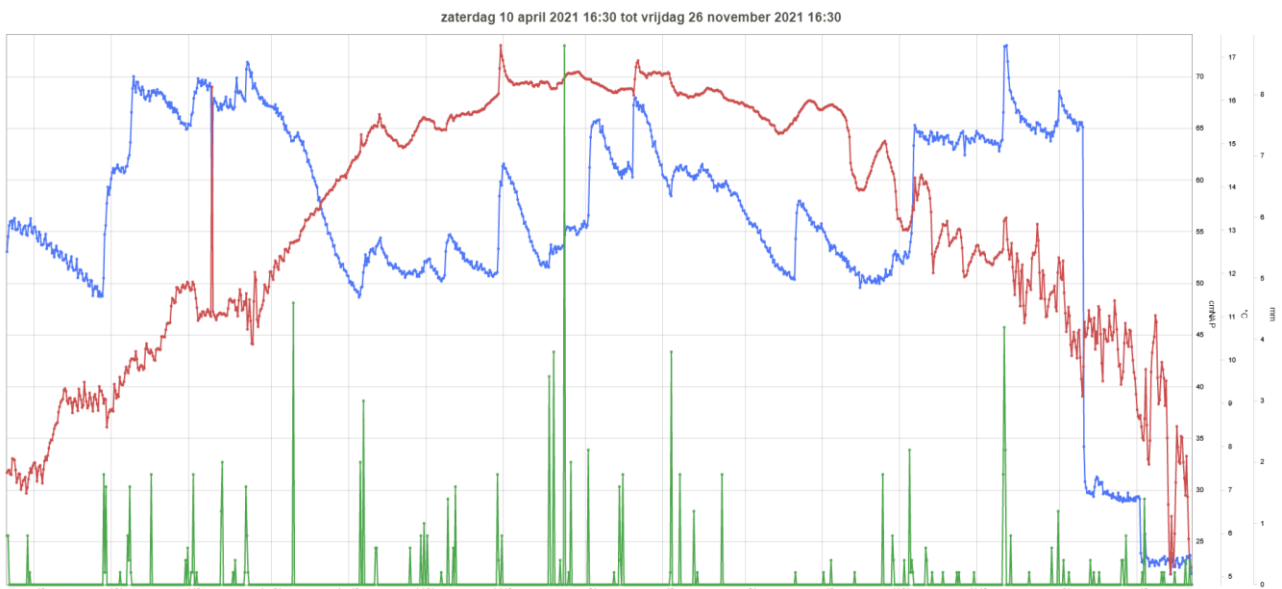
**Figuur 2.13: Benedenstrooms slootpeil (blauw), temperatuur (rood) en neerslag (groen) van 10 april 2021 tot 26 november 2021.**

In figuur 2.13 is het slootpeil, de temperatuur van het slootwater en de neerslag vanaf begin april tot eind november weergegeven.

- De slootwatertemperatuur (rood) is in april ongeveer 7 graden en loopt op tot ongeveer 17 graden in de zomer. Vervolgens daalt hij weer naar ongeveer 7 graden eind november.
- De peilstijgingen (blauw) treden niet altijd meteen op na neerslag (groen). Dat komt omdat de bodem vaak nog eerst water kan opnemen. Ook duurt het even voordat de neerslag bij het einde van de sloot is.
- In november is het peil 2 keer verlaagd om slootschoning mogelijk te maken.

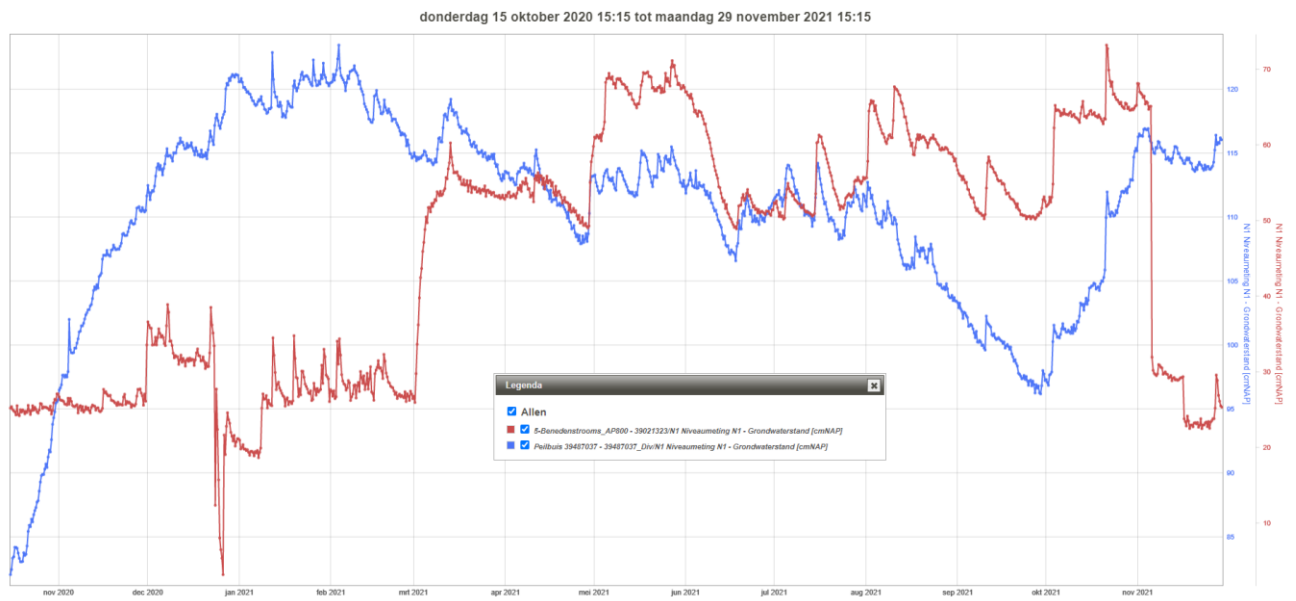
**Figuur 2.17: Slootwaterpeil (bruin) en grondwaterstand (blauw) op 225 meter van de helofytensloot.**

In figuur 2.17 zijn de resultaten van de peilbuis weergegeven die op 225 meter van de helofytensloot af staat (bijlage 2). Uiteraard zal daar de invloed van de helofytensloot nog minder zichtbaar zijn. De grafiek geeft de grondwaterstand en het slootpeil weer van 15 oktober 2020 tot eind november 2021.

- De stuw is eind januari van 40 cm naar 3 cm gezet. Daardoor kwamen de sensoren droog te staan en om dat te voorkomen is de stuw weer snel omhoog gezet naar 20 en vervolgens 28 cm. Nadat in maart de ruige mest was uitgereden, is het peil verhoogt naar 55 cm. Tot november schommelde het slootpeil tussen 50 en 70 cm. Begin november is de stuw op 30 cm en vervolgens 24 cm gezet om de sloot te kunnen reinigen en de drains te lokaliseren.
- Er is inderdaad geen verband tussen het slootpeil en de grondwaterstand.

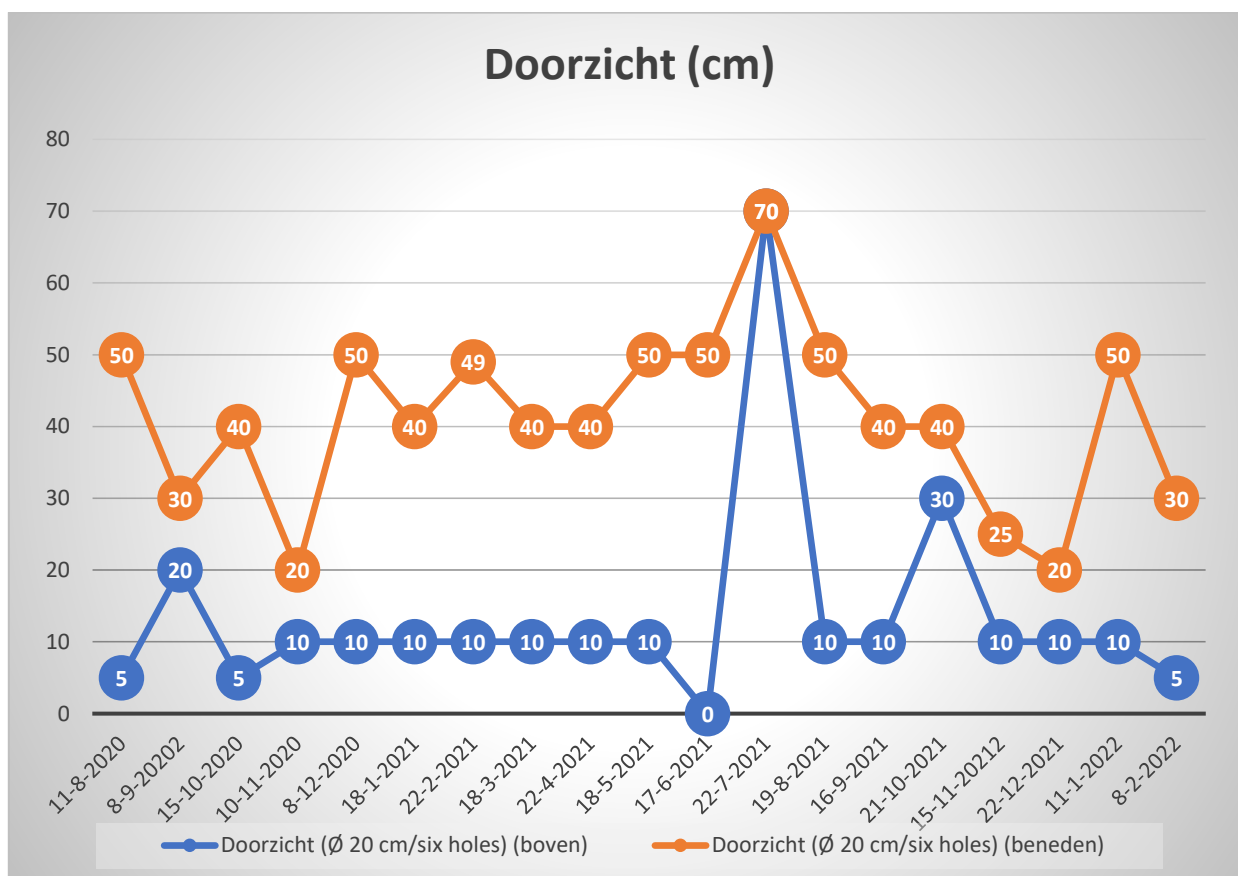
Figuur 3.1: Doorzicht (in cm) bovenstrooms (blauw) en benedenstrooms (oranje).

Zoals in figuur 2.16 te zien is, varieerde de waterdiepte benedenstrooms tussen 20 en 80 cm. Benedenstrooms was de bodem altijd wel te zien. In figuur 3.1 is te zien dat de doorzicht van de watermonsters benedenstrooms altijd veel beter is dan bovenstrooms. Opmerkelijk zijn de hoge uitslagen in juli. Ik vermoed dat er toen een fout is gemaakt bij de bemonstering, of de analyse. Opgemerkt moet worden dat het doorzicht slechts één maar aan de norm van 65 cm voldoet en dat was in de uitzonderlijke uitslag van juli.

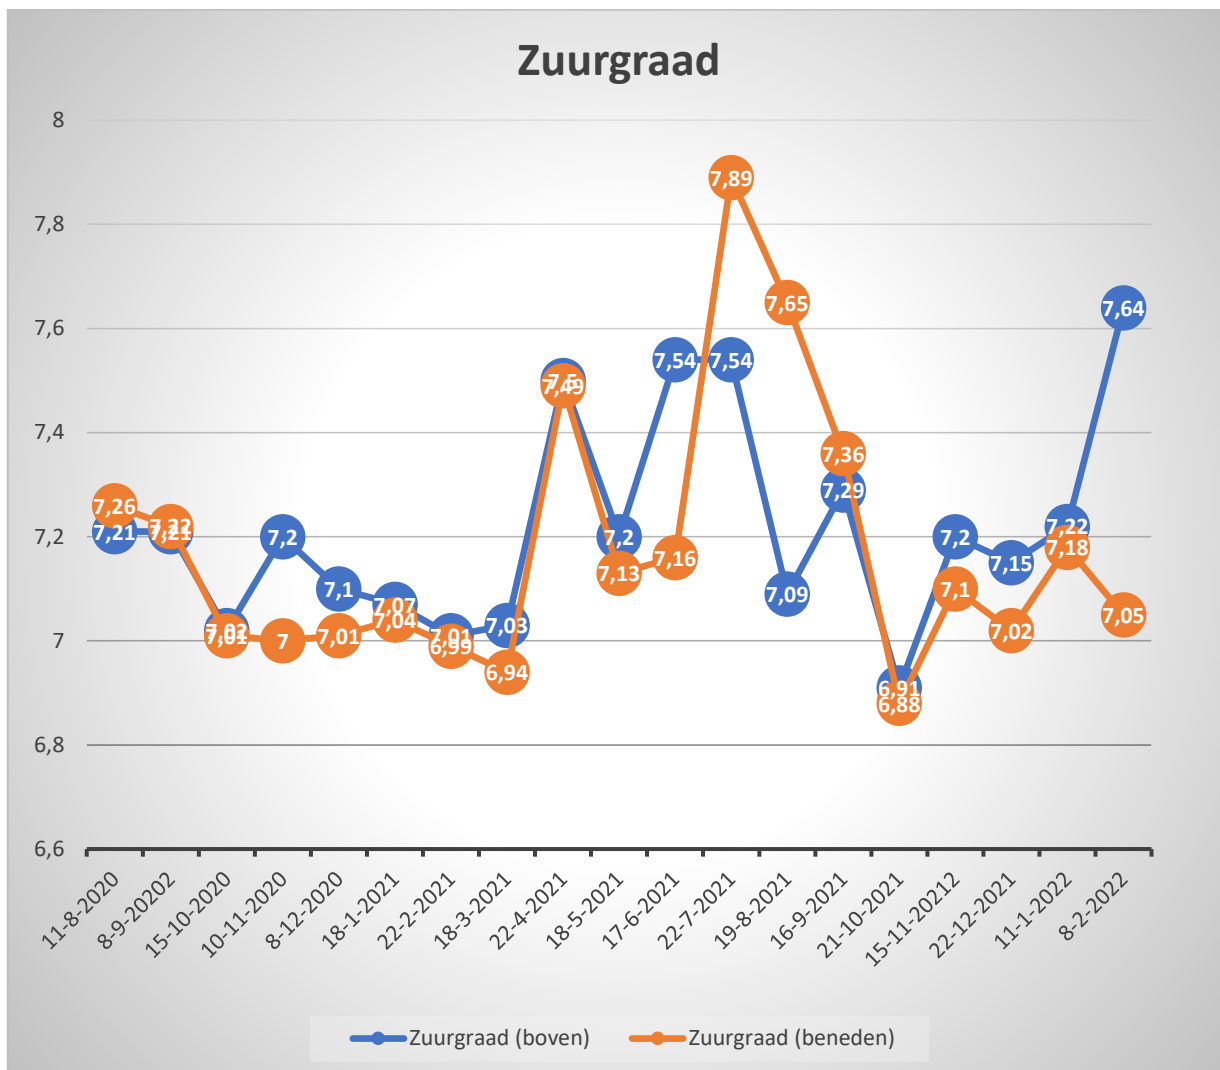
Figuur 3.3: Zuurgraad bovenstrooms (blauw) en benedenstrooms (oranje).

In figuur 3.3 is de variatie in de pH te zien. Er zijn weinig verschillen tussen boven- en benedenstrooms. De pieken in april en juli zijn opvallend en ook door de sensoren gesignaleerd (niet in dit rapport). Dit zou een gevolg van algenbloei kunnen zijn. Algen verbruiken, onder invloed van licht, kooldioxide. Dit verbruik laat de pH-waarde toenemen.

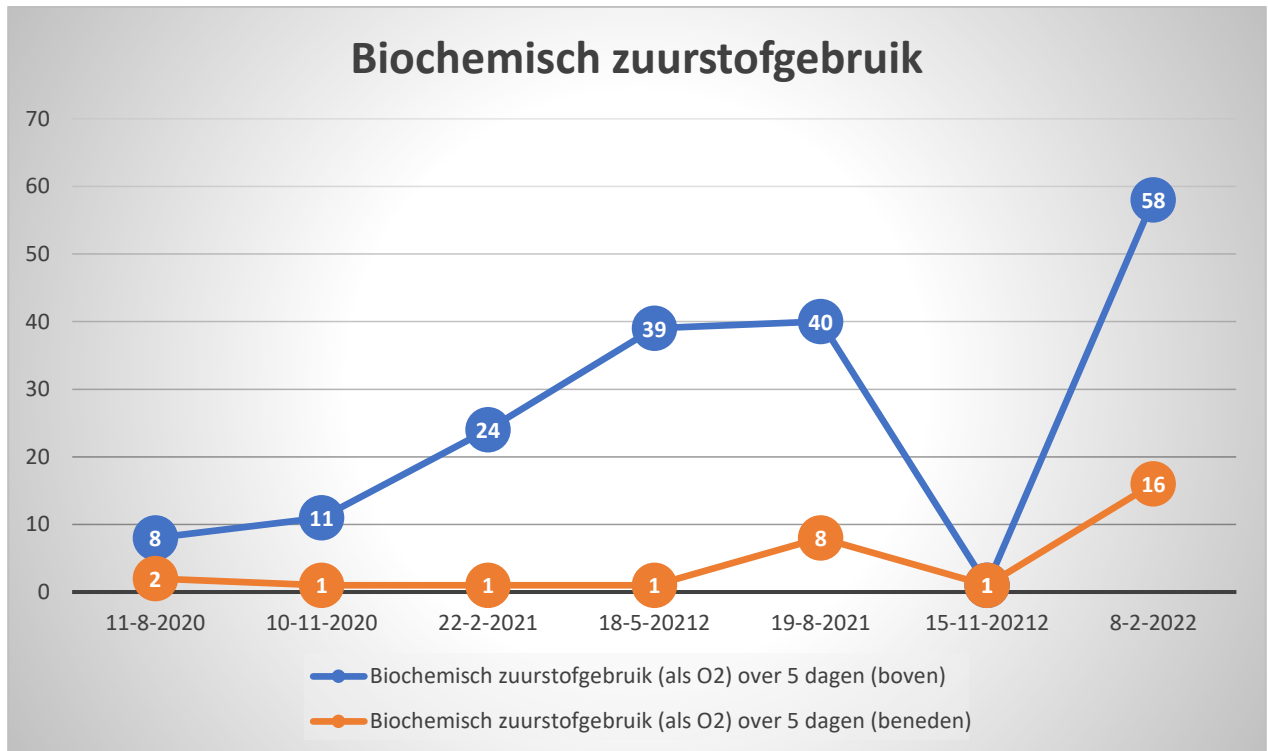
Figuur 3.6: Biochemisch zuurstofgebruik bovenstrooms (blauw) en benedenstrooms (oranje).

In figuur 3.6 is het verloop van het biochemisch zuurstofgebruik weergegeven. Het biochemisch zuurstofgebruik is de hoeveelheid zuurstof die nodig is voor de afbraak van organische stoffen in het water. Dit is een maat voor de vervuiling van het water. In vrijwel alle kwartalen is er sprake van slechte scores bovenstrooms en zeer goede scores benedenstrooms. De hogere waarde benedenstrooms in augustus zou verklaard kunnen worden door vervuiling die in mei is veroorzaakt doordat een mestbult niet ver genoeg van de sloot was gedeponeed (zie ook paragraaf 2.1). De lage waarde op 15 november zou verklaard kunnen worden door de peilverlaging begin november en daarmee het doorspoelen van de sloot.

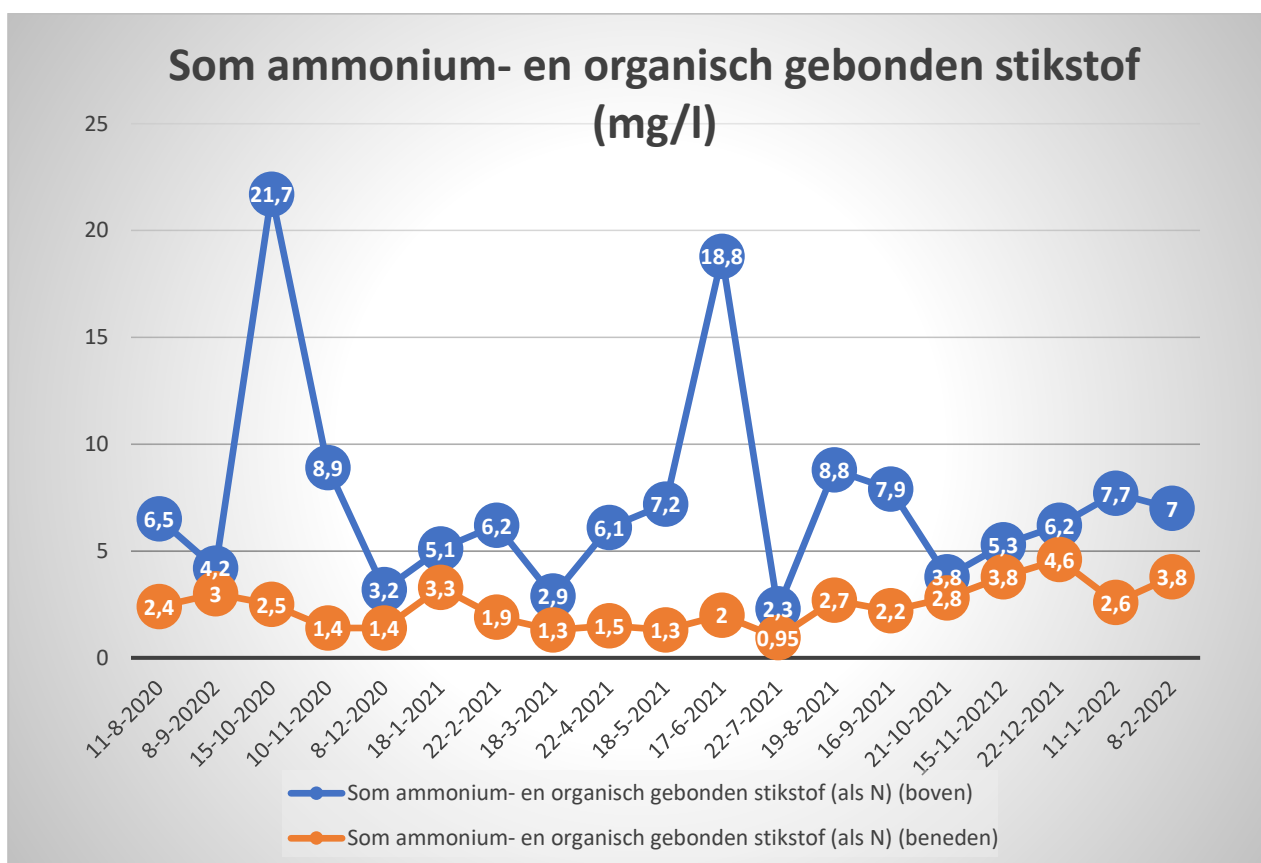
Figuur 3.7: Som van ammonium- en organisch gebonden stikstof bovenstrooms (blauw) en benedenstrooms (oranje).

In figuur 3.7 is de som van ammonium- en organische gebonden stikstof (Kjeldahl-N) weergegeven. De gehalten bovenstrooms zijn meestal vele malen hoger dan benedenstrooms. Het waterschap hanteert voor de tochten een limiet van 2,4 mg/l. Bovenstrooms wordt hier vrijwel nooit aan voldaan, maar benedenstrooms meestal wel. De pieken bovenstrooms in oktober en juni zijn opvallend. Waarschijnlijk is dat een gevolg van neerslag en afspoeling van het erf. In oktober 2020 is er, na een droge zomer, veel neerslag gevallen en ook in juni 2021 was er sprake van enkele flinke buien. De hogere waarden vanaf november 2021 benedenstrooms zouden verklaard kunnen worden, doordat de helofyten gemaaid waren en er weinig zuiverende werking was. Opmerkelijk is wel dat die zuiverende werking nog steeds aanwezig is.

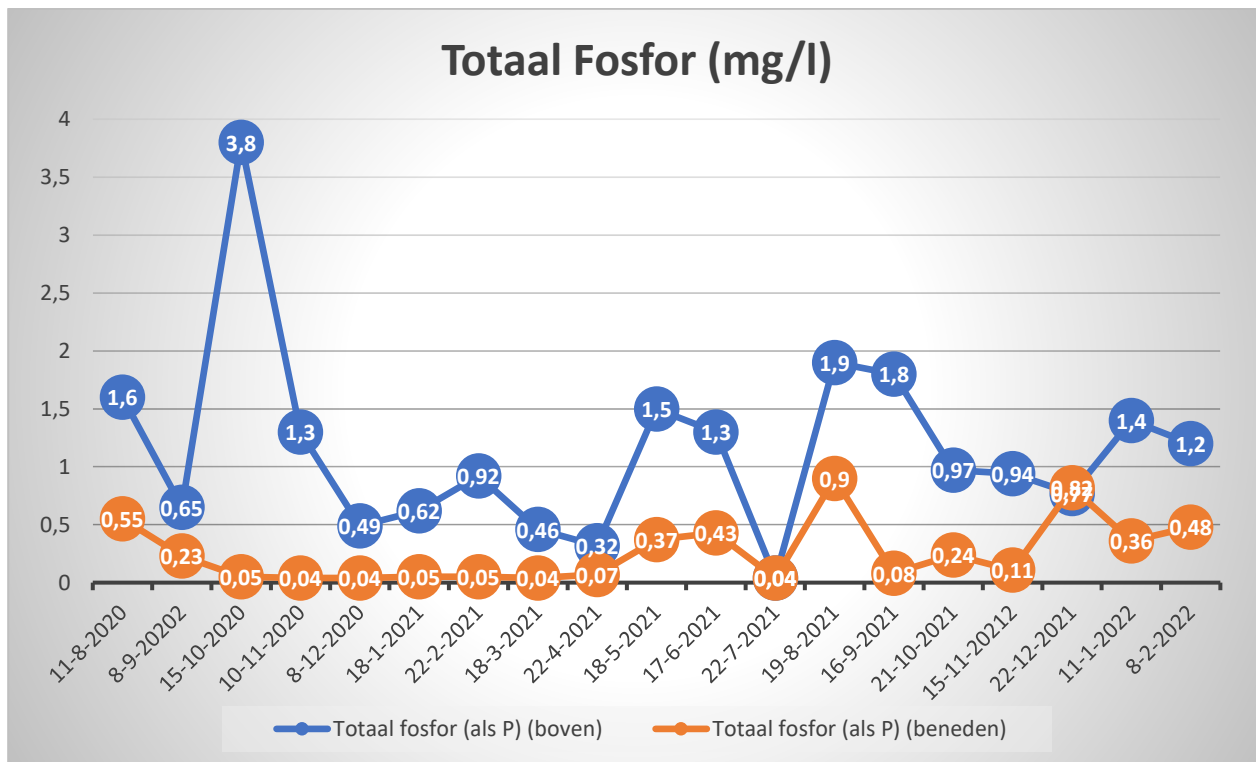
Figuur 3.9: Totaal fosfor bovenstrooms (blauw) en benedenstrooms (oranje).

In figuur 3.9 zijn de totale fosforconcentraties weergegeven. De gehalten bovenstrooms zijn meestal vele malen hoger dan benedenstrooms. Het waterschap hanteert voor de tochten een limiet van 0,22 mg/l. Bovenstrooms wordt hier nooit aan voldaan, maar benedenstrooms wel bijna altijd. Ook hier is de piek bovenstrooms in oktober opvallend en waarschijnlijk ook veroorzaakt door neerslag. De hogere concentraties benedenstrooms, vanaf mei 2021, worden waarschijnlijk veroorzaakt door de mestbult die naast het kavelpad heeft gelegen. Ook hier nog steeds een zuiverende werking in januari en februari 2022 al is de werking wel duidelijk minder dan in periodes met begroeiing.

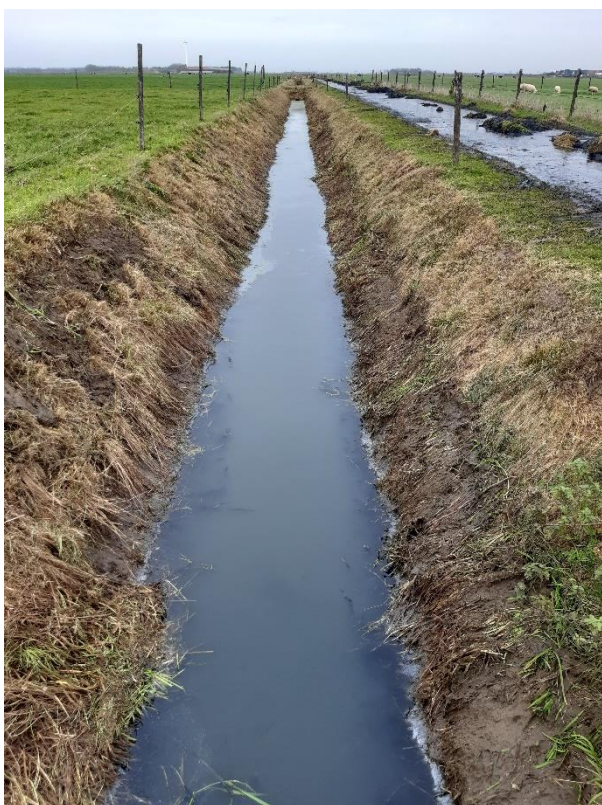
**Figuur 4.1: Uitgehaalde sloot.**

Op 5 november 2021 is het slootpeil 35 cm en op 15 november nog eens 6 cm verlaagd om de reiniging van de sloot te vergemakkelijken. Op 17 november is de sloot gemaaid en uitgehaald (figuur 4.1). Het slootmateriaal is in eerste instantie op het kavelpad gedeponeerd (figuur 4.2) en een dag later naar de mestsluvsilo getransporteerd (figuur 4.3). Eventuele dieren konden op deze manier terug naar de sloot. In de mestsluvsilo kan het slootmateriaal composteren en volgend jaar weer over het grasland worden verspreid.

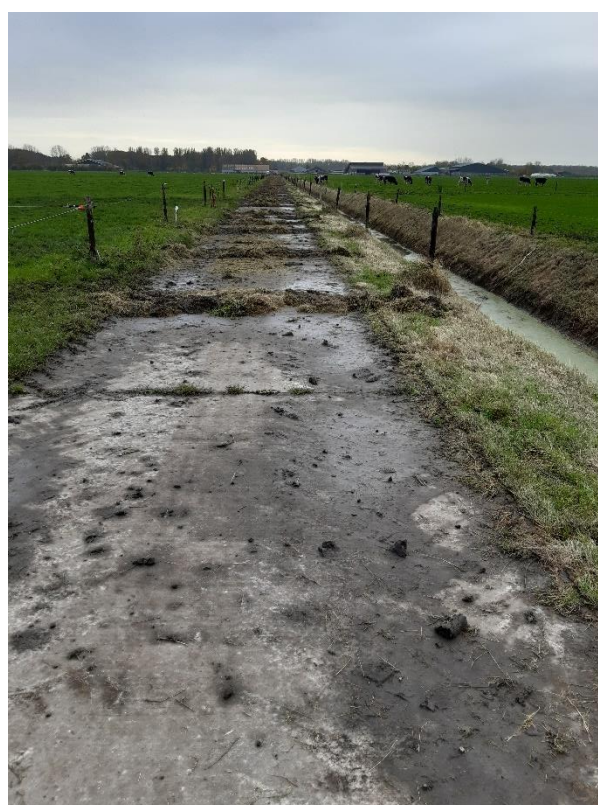
**Figuur 4.2: Slootmateriaal op kavelpad.**

Een nadeel van het deponeren van het slootmateriaal op het kavelpad was dat er nu extra handelingen nodig waren om het slootmateriaal te verwijderen. Eerst moest het bijeen gehaald worden, toen in de keeper en vervolgens naar de mestopslag worden getransporteerd. Het zou handiger zijn geweest om het slootmateriaal meteen in de keeper te deponeren. De dieren hadden dan minder kans om terug te keren naar de sloot, maar dat is ook nog mogelijk vanuit de mestopslag.

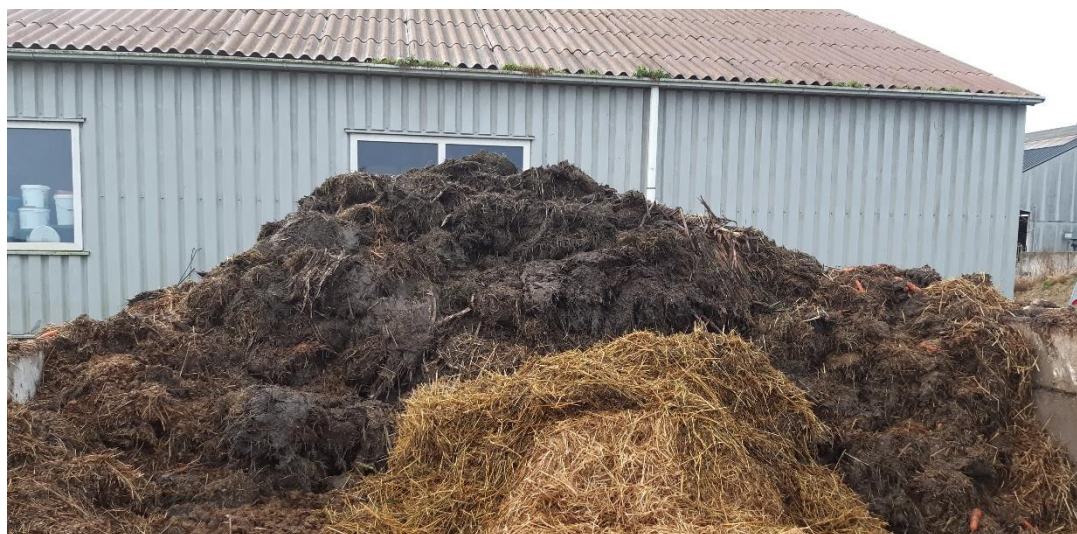
**Figuur 4.3: Slootmateriaal in mestsluvsilo.**

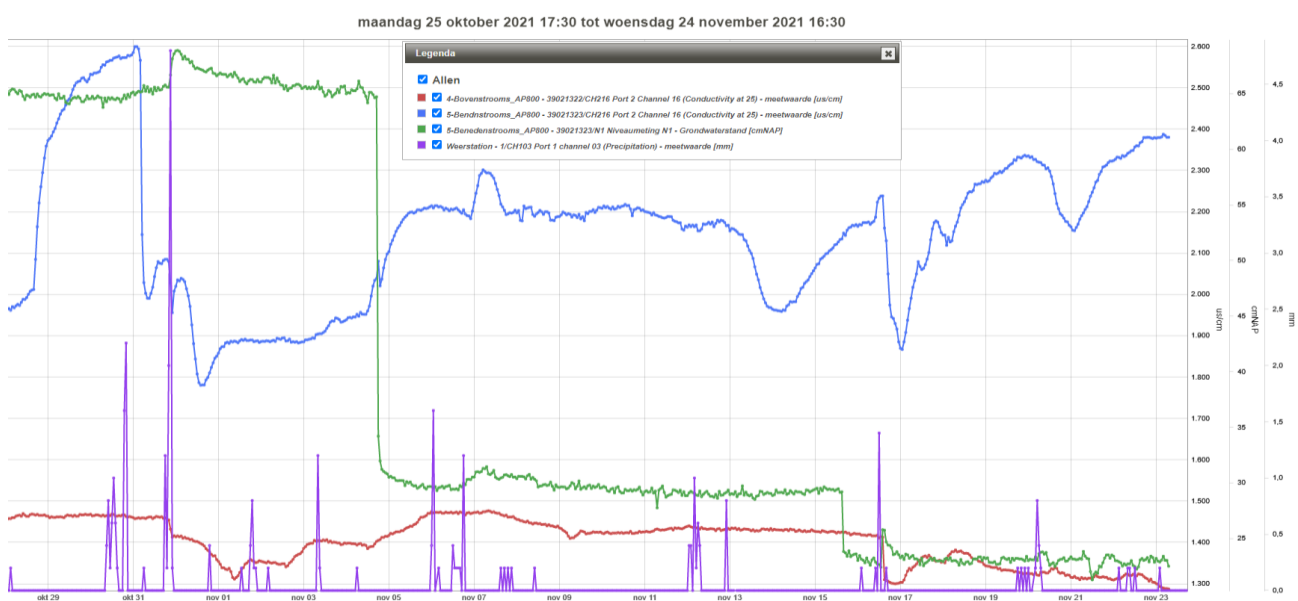
**Figuur 4.6: Geleidingsvermogen bovenstrooms (rood) en benedenstrooms (blauw), voor en na peilverlagingen (groen), neerslag (paars) en slootreiniging op 17 november.**

- De peilverlagingen hebben weinig effect op het elektrisch geleidingsvermogen.
- Na de slootreiniging op 17 november lijkt het elektrisch geleidingsvermogen wel heftiger op neerslag te reageren. Door de snellere doorstroming heeft het regenwater blijkbaar meer effect op het geleidingsvermogen.

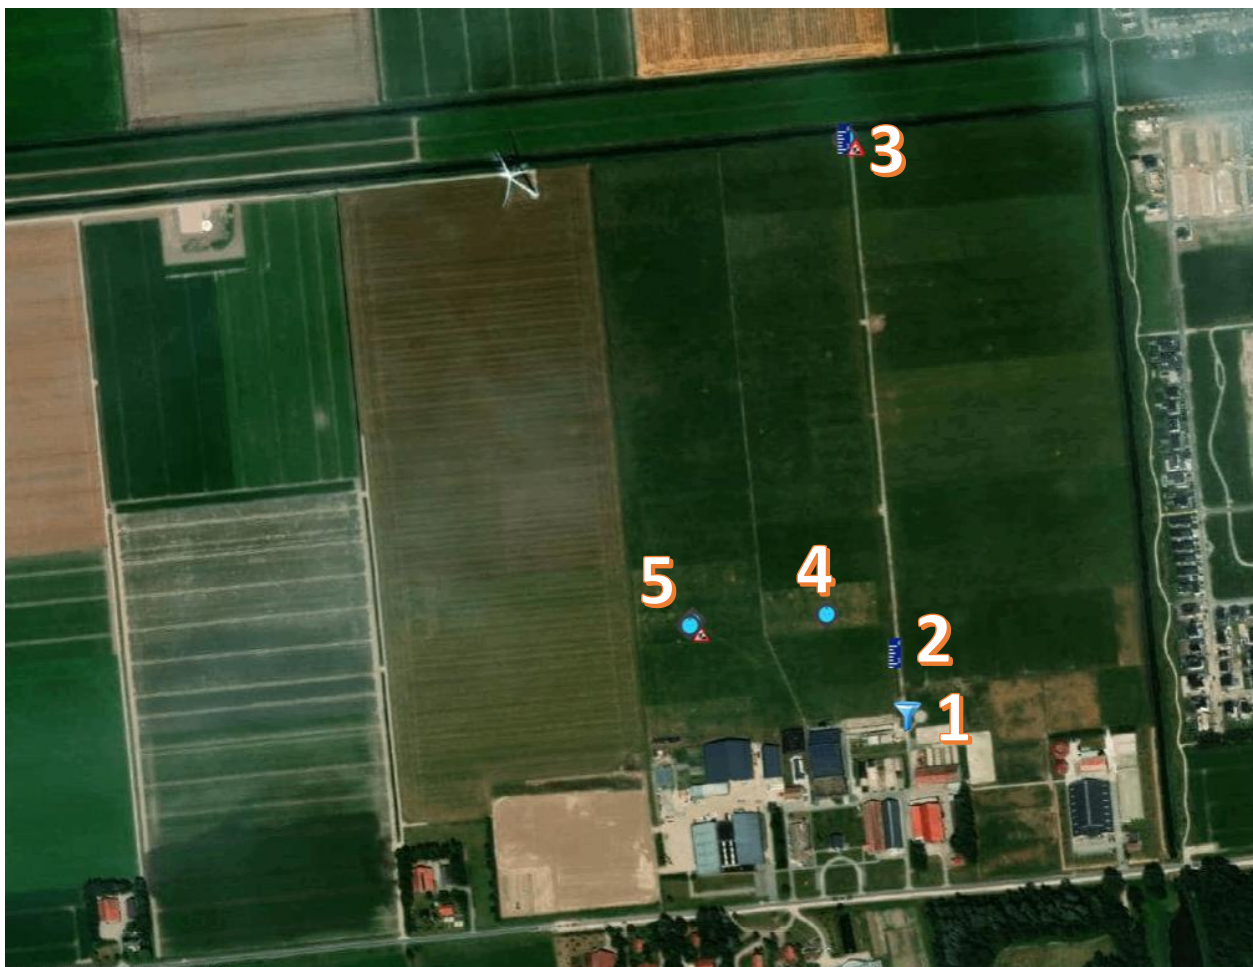
## Bijlage 2: Plaats van de sensoren

1. Weerstation
2. Sensor (Aquaread) bovenstrooms
3. TD-Diver en sensor (Aquaread) benedenstrooms
4. TD-Diver op 75 meter van de helofytensloot
5. TD-Diver en peilbuis op 225 meter van de helofytensloot

- De grond is dusdanig slecht doorlatend dat het water nauwelijks vanuit de sloot infiltreert.
- Het lijkt er op dat de drains van dat perceel niet op de helofytensloot afwateren en dat er dus ook geen infiltratie mogelijk is. Dit wordt nader onderzocht. Er zullen nu ook peilbuizen in het tegenoverliggende perceel worden gelegd (bijlage 2).
