Vernattingsonderzoek Noordwest Schokland

Een analyse van meetresultaten naar natte omstandigheden rondom Schokland

Eindrapport

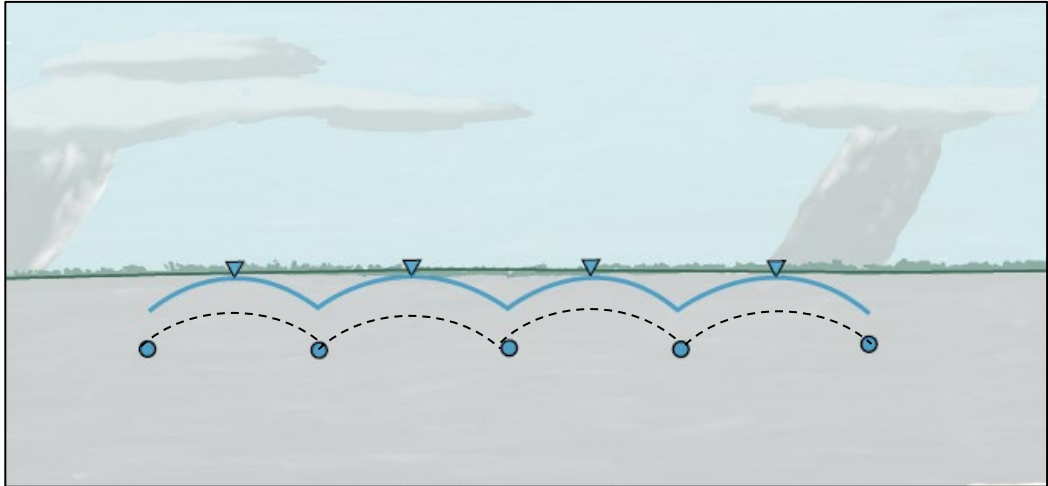
Figuur 7. Schematisatie van drainage bij slechte werking door beperking afvoer van de drains (Stippellijn grondwaterstand bij goed werkende afvoer).

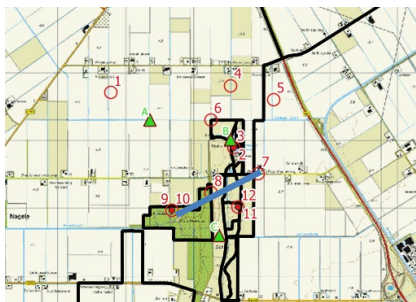
Figuur 11. Regionaal verhang in raai 2.

In raai 2 is het verhang, door de relatieve korte afstand tussen meetpunten, kleiner. Echter ook hier is er verhang van ongeveer 50cm tussen de hoge afdeling, de hydrologische zone en het Schokkerbos (Figuur 11).

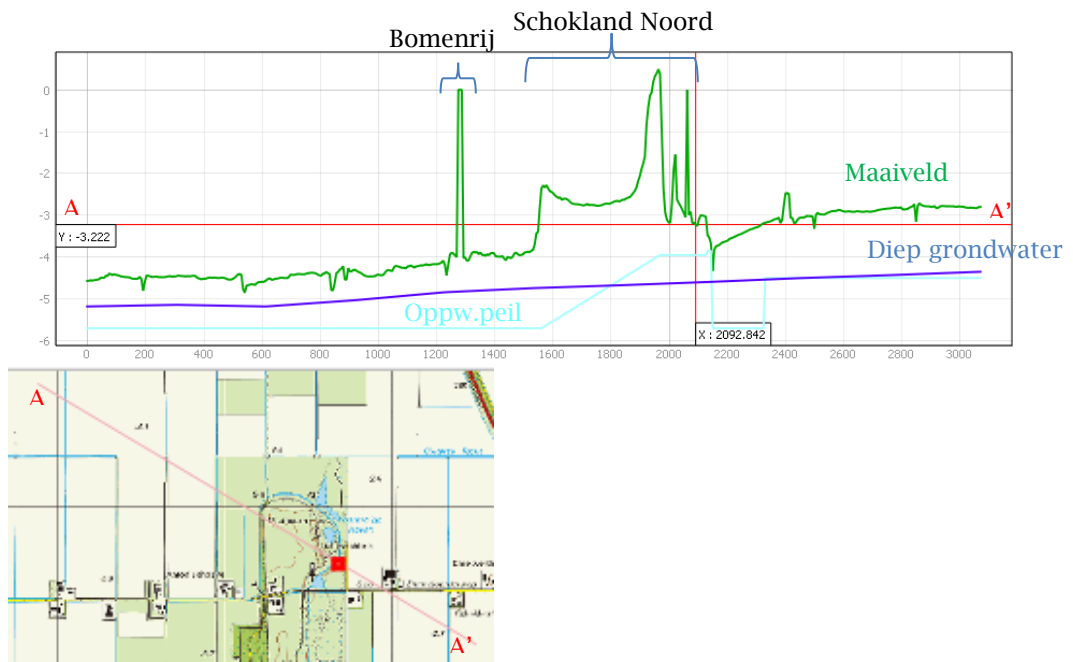
Figuur 13. Gebiedsdoorsnede met oppervlaktewaterpeilen, diep grondwater en maaiveldhoogten.

Door de metingen van het diepe grondwater te combineren met de maaiveldhoogten en oppervlaktewaterpeilen, ontstaat een doorsnede van het gebied rondom de hydrologische zone (Figuur 13). Het diepe grondwater reageert hierbij onafhankelijk van het oppervlaktewaterpeil en bevindt zich ten westen van de hydrologische zone boven het oppervlaktewaterpeil. Dit duidt op de aanwezigheid van kwel. Bovendien valt op dat het verschil tussen maaiveld en diep grondwater ten westen ongeveer twee keer kleiner is dan ten oosten van de hydrologische zone.

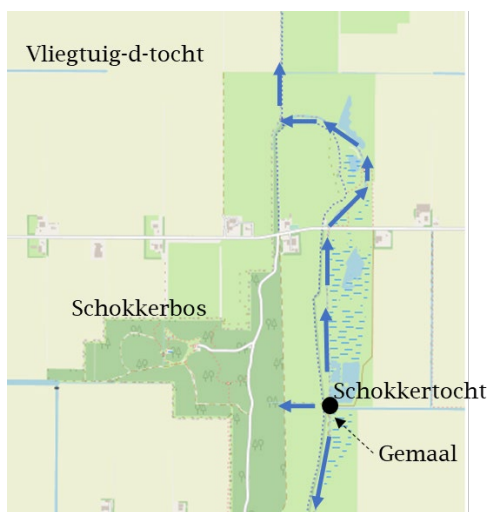
Figuur 16. Watersysteem in het noordelijk deel van de hydrologische zone gedurende normale situatie.

Ten behoeve van bescherming van archeologische waarden van Schokland is sinds 2004 gewerkt aan de aanleg van de hydrologische zone: een zone met een hoog waterpeil. De hydrologische zone ontvangt water vanuit de Schokkertocht. Het water wordt binnen de hydrologische zone met verschillende pompen in drie richtingen verspreid: Noord, Schokkerbos en Zuid (Figuur 16). In de hydrologische zone wordt het oppervlaktewaterpeil opgevoerd tot -2,65m NAP en loopt getrapt af via 4 stuwen naar -3,85m NAP.

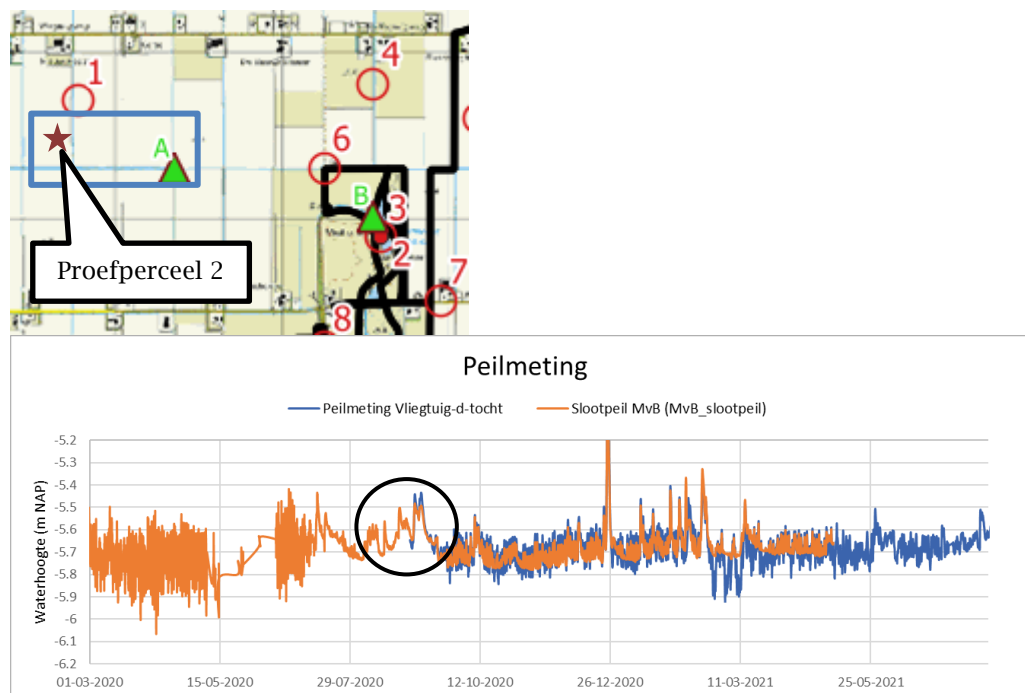
Figuur 18. Oppervlaktewaterpeil in de kavelsloot ter hoogte van proefperceel 2 en hoofdwatgang (Vliegtuig-d-tocht). De zwarte cirkel toont de periode met vertraagde afvoer ten gevolge van begroeiing van de watgang.

Op basis van de metingen blijkt verder dat de afvoer van water vanaf de kavelsloot op de hoofdwatgang over het algemeen op een adequate manier kan plaatsvinden. Er zijn enkele pieken waar te nemen, die overeenkomen met perioden van (langdurige) regenval.

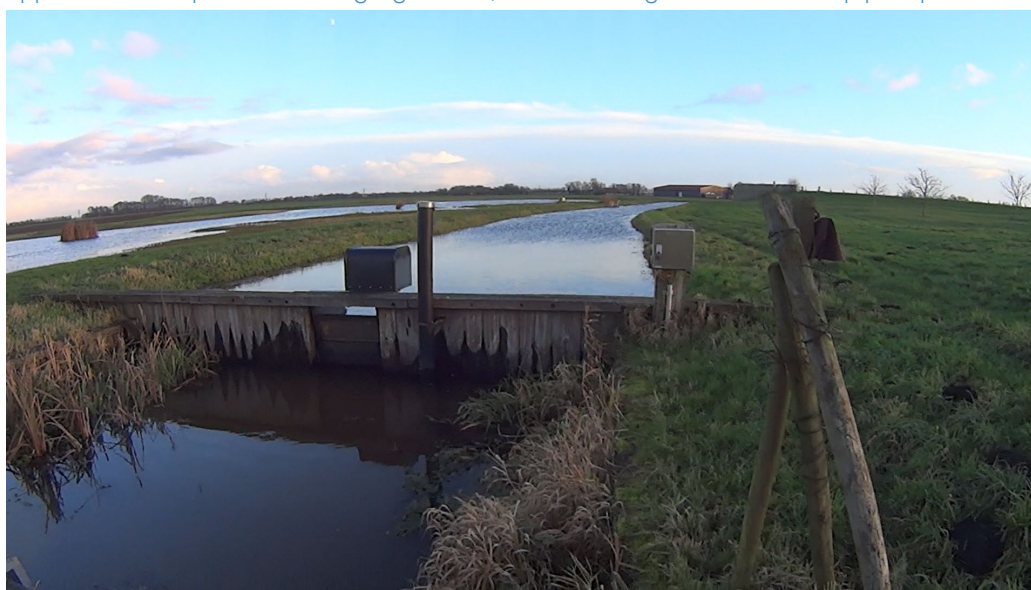
Figuur 22. Opgetrokken stuw ter hoogte van de hydrologische zone op 25 december 2020. Het bovenstroomse gebied watert hierdoor niet af op de vliegtuig-d-tocht.

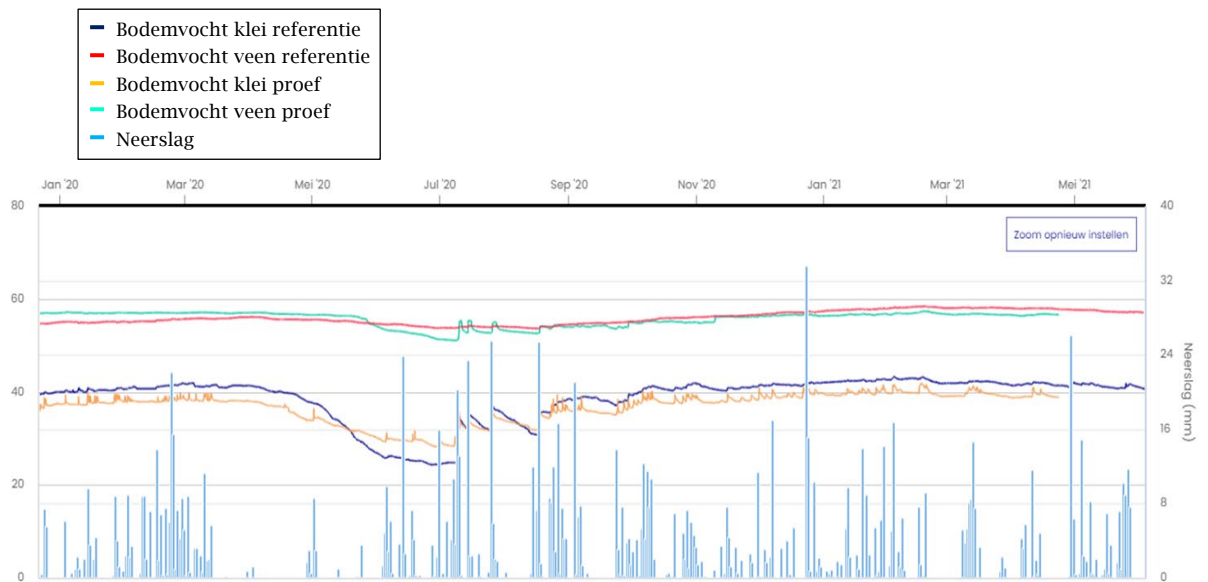
Figuur 24. Bodemvochtmetingen op proefperceel 1.

De hoge grondwaterstanden en geringe ontwateringsdiepte hebben effect op het bodemvochtgehalte in de onverzadigde zone. Uit de bodemvochtmetingen blijkt dat de veenlaag op een diepte van ca. 0,7m-mv ter plaatse van de vernatte plekken over het gehele jaar rond verzadigingsniveau blijft en beperkt uitdroogt (Figuur 24 en Bijlagen 2 en 3). Afgezien van de zomerperiode en gerelateerde verdamping, blijven ook de ondiepere kleilagen (ca. 0,4m-mv) vochtig. Op proefperceel 1 geldt dit zowel voor de vernatte plekken, als de referentielocatie (Figuur 24).

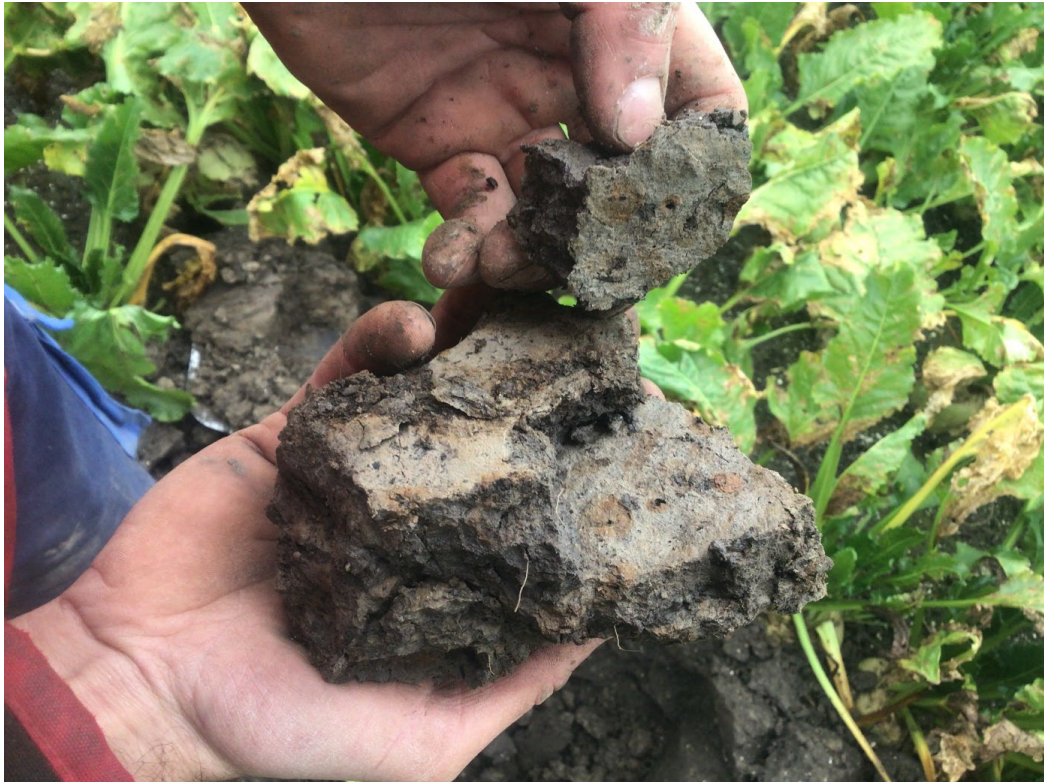
Figuur 26. Gelaagde en poreuze ondergrond met duidelijke roestverschijnselen rondom wortelgangen.

Op meerdere locaties is onder de bouwvoor een sterke laagstructuur in de bodem aangetroffen. Op de meest lichte laagjes zitten veel fletse en verwaterde roestsporen, een teken van hoge vochtgehalten én aanwezigheid van lucht of eigenlijk zuurstof. (Figuur 26). De tussenliggende kleilaagjes bevatten ook veel roestverschijnselen en vertonen eveneens een blauwgrijze kleur (zuurstofloos, natte omstandigheden).

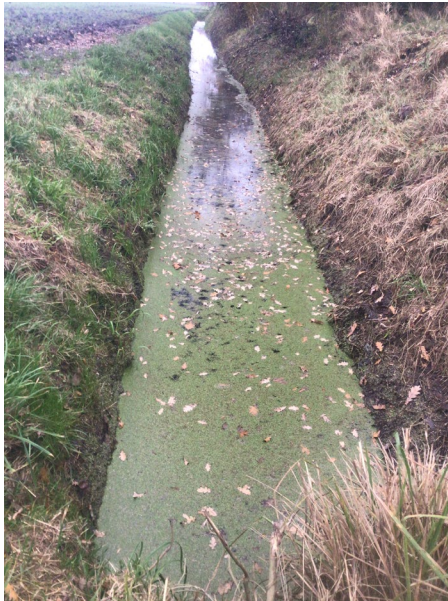
Figuur 27. Samengedrukt riet, kroos en waterplanten tot 20 á 30 cm boven het waterpeil.

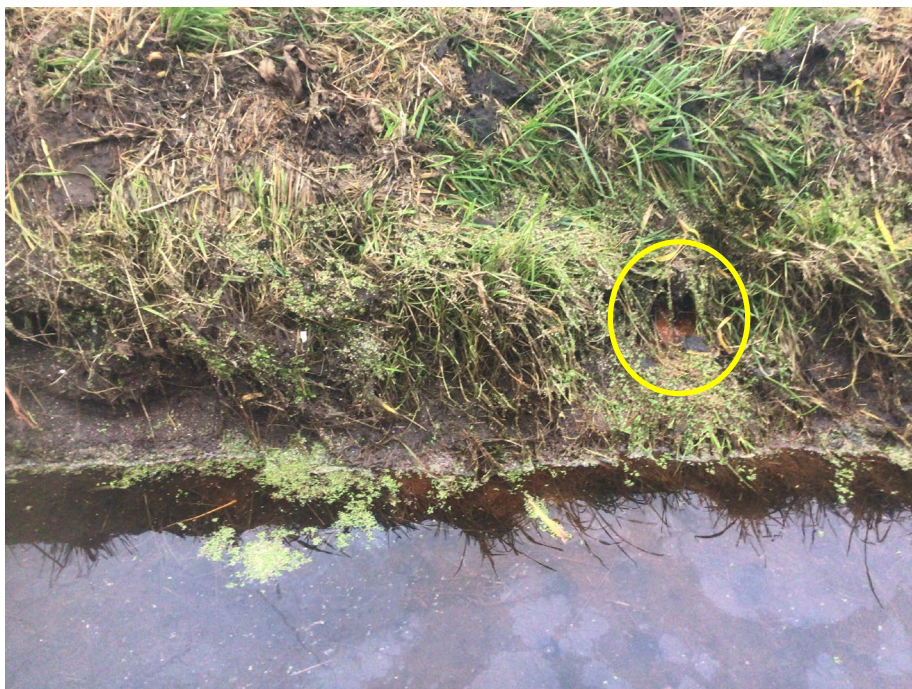
Figuur 28. Kroos en waterplanten tot boven de drainagebuis. Het water bevat een oliefilm dat duidt op aanwezigheid van kwel.

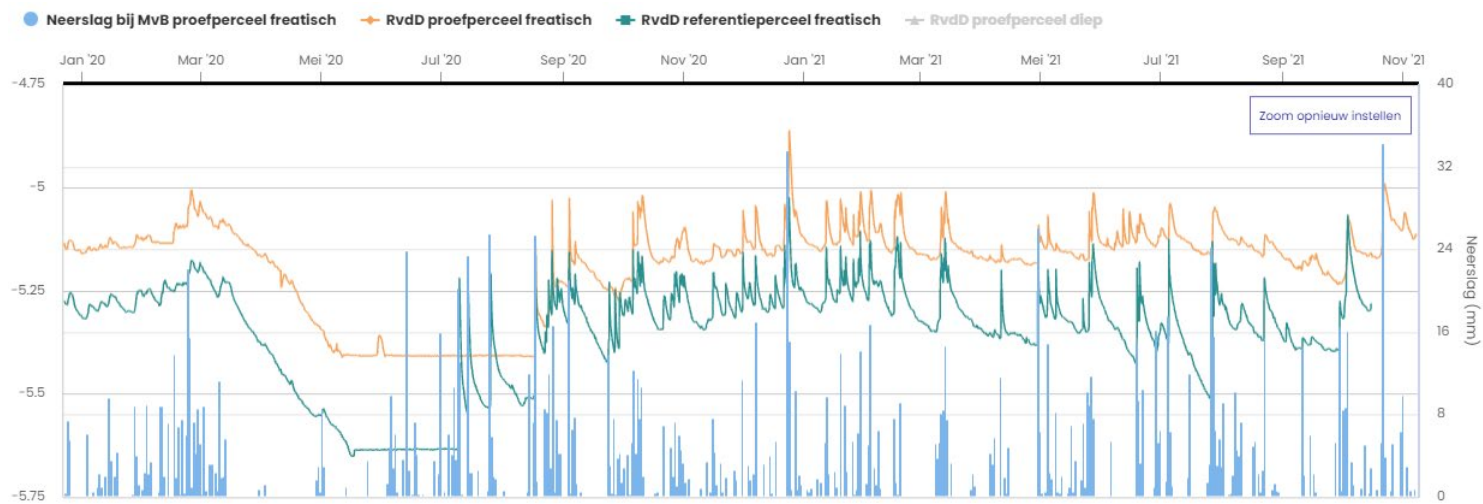
Figuur 30. Ondiepe grondwaterstand op referentie en proeflocatie van proefperceel 1.

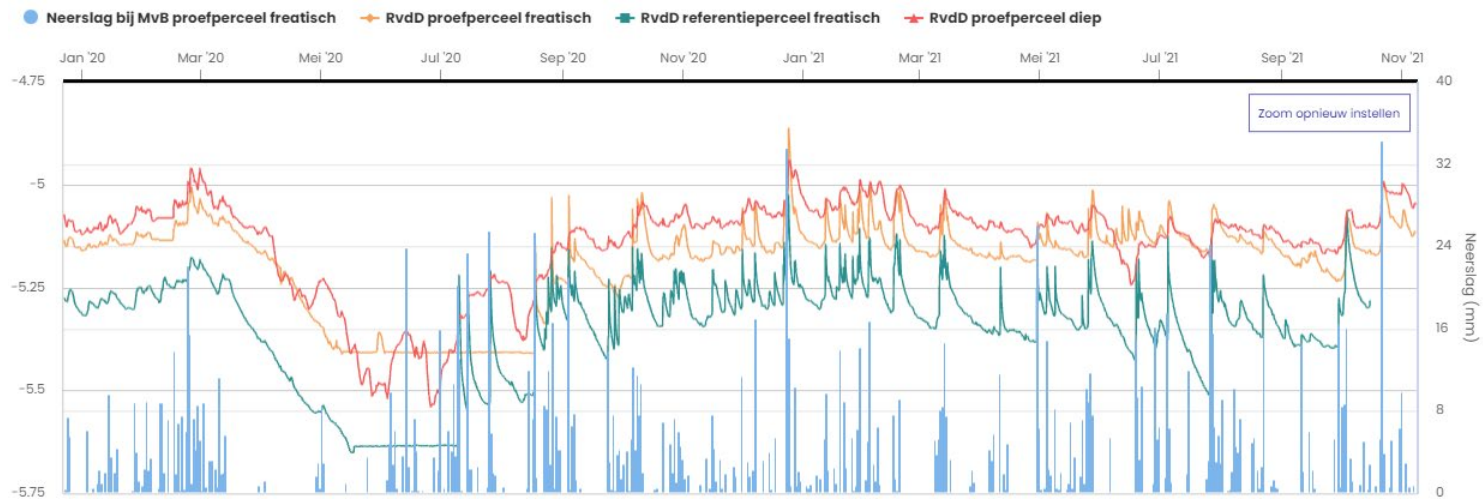
Figuur 31. Diepe en ondiepe grondwaterstand op proefperceel 1.

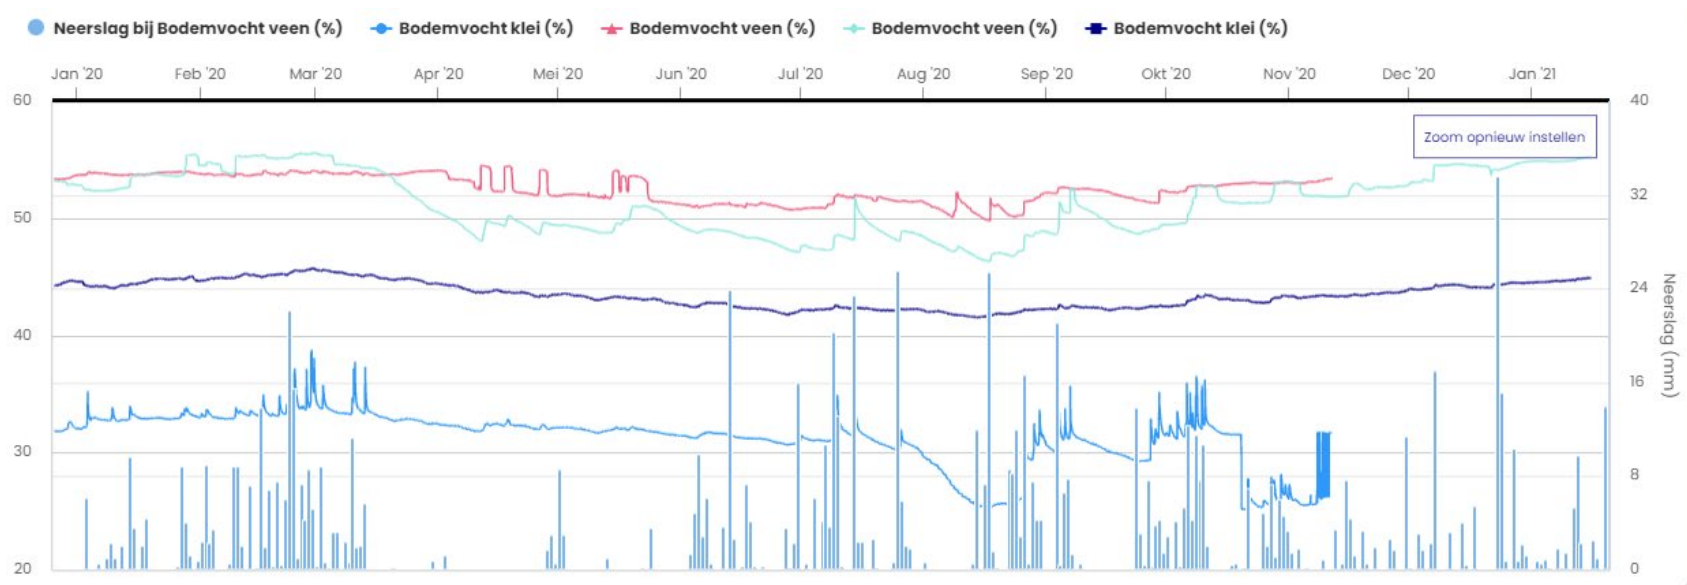
Figuur 44. Gecombineerde weergave van bodemvochtmetingen op de referentie en proeflocatie op proefperceel 3, waarbij veen ca. 0,70m-mv en klei ca. 0,35m-mv.

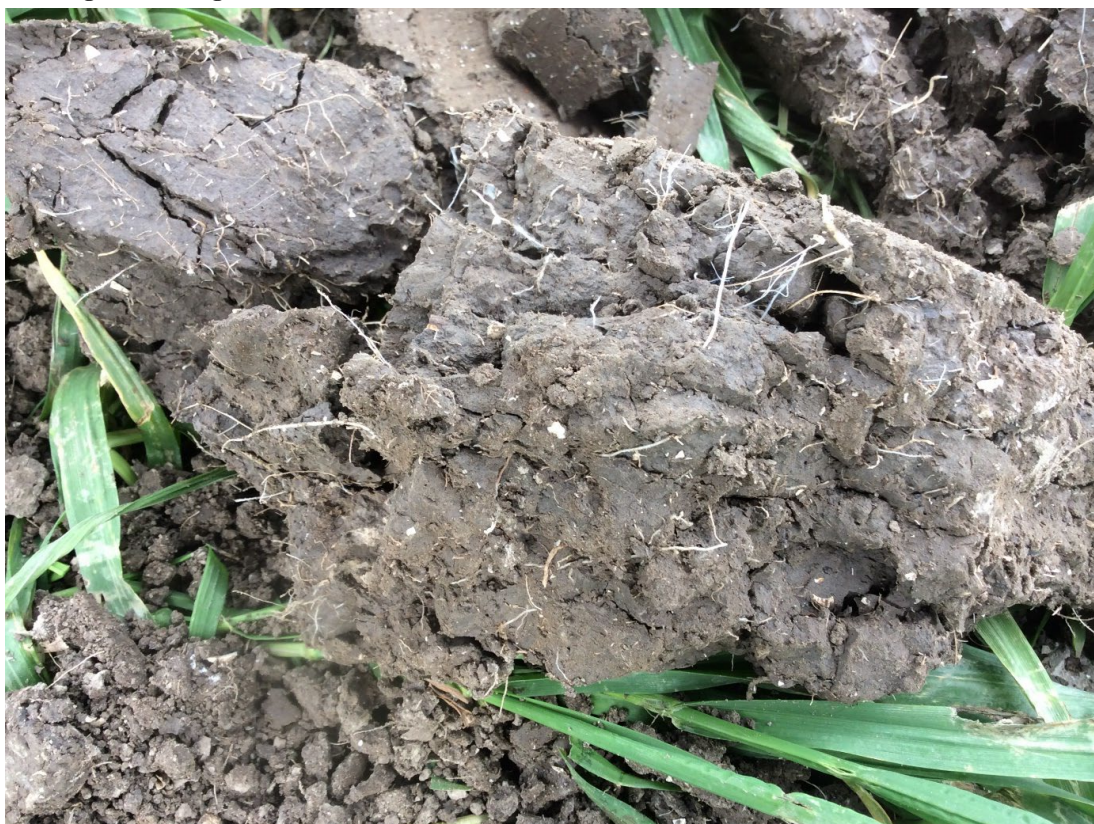
Op de 'goede' plek in J109 zitten grote kluiten vochtige grond met daarin gereduceerde (stinkende) stro- en groenbemester-resten in een vrij rulle bouwvoor. Op de slechte plek (wateroverlast in 2018) zien we een vochtige bouwvoor en daaronder een vaste, meer of minder dichte en blauwe overgang naar de ondiepe veenondergrond. In J109 bovendien naast het erf aan de zuidkant van de kavel een natte en verdichte bouwvoor. In kavel J113 was de bouwvoor vrijwel overal vrij vochtig en min of meer 'kneedbaar', met een dichte en/of blauwige zavellaag onder de bouwvoor.

Hier zien we verschillen in grondwaterniveau, tussen 40 en 75 cm -mv, op korte afstand van elkaar. In J126 is de bovengrond 'overal' vochtig of nat, is vaak verkneed en daaronder is de zavellaag verdicht.

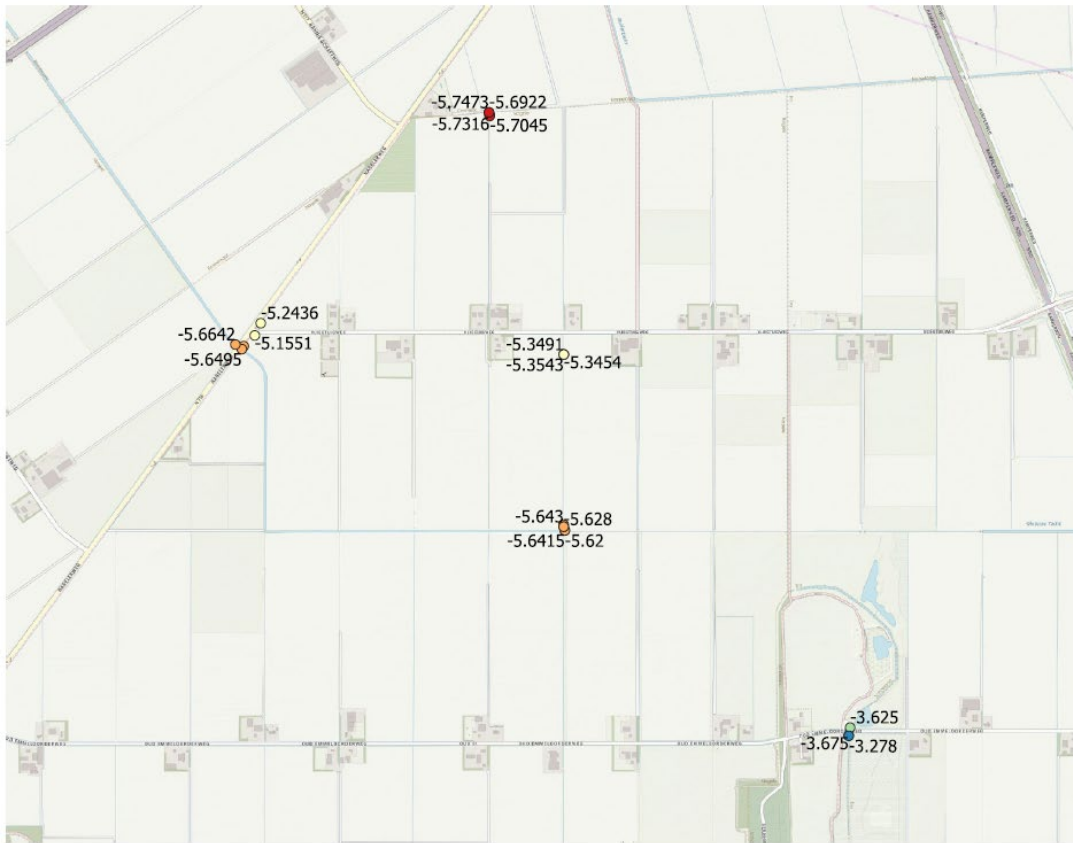
Schokland hoogteligging punten

Ook aan de noordzijde was sprake van opstuwning in de bermsloot langs de Nagelerweg tot zelfs 50 cm. De resultaten staan weergegeven op de onderstaande kaart.

In augustus 2020 is enkele dagen na een vrij natte periode met veel neerslag op aangeven van de agrariërs een veldbezoek uitgevoerd. De kavelsloten stuwden op dat moment nog sterk op. Ter hoogte van kavels J113 en J114 was sprake van 30 cm opstuwning tussen begin en eind van de kavelsloot. Zichtbaar was dat er de dagen ervoor nog meer opstuwning was (kroosranden). De peilen in de Vliegtuigtocht waren op dat moment niet verhoogd, en volgens het peilbesluit.

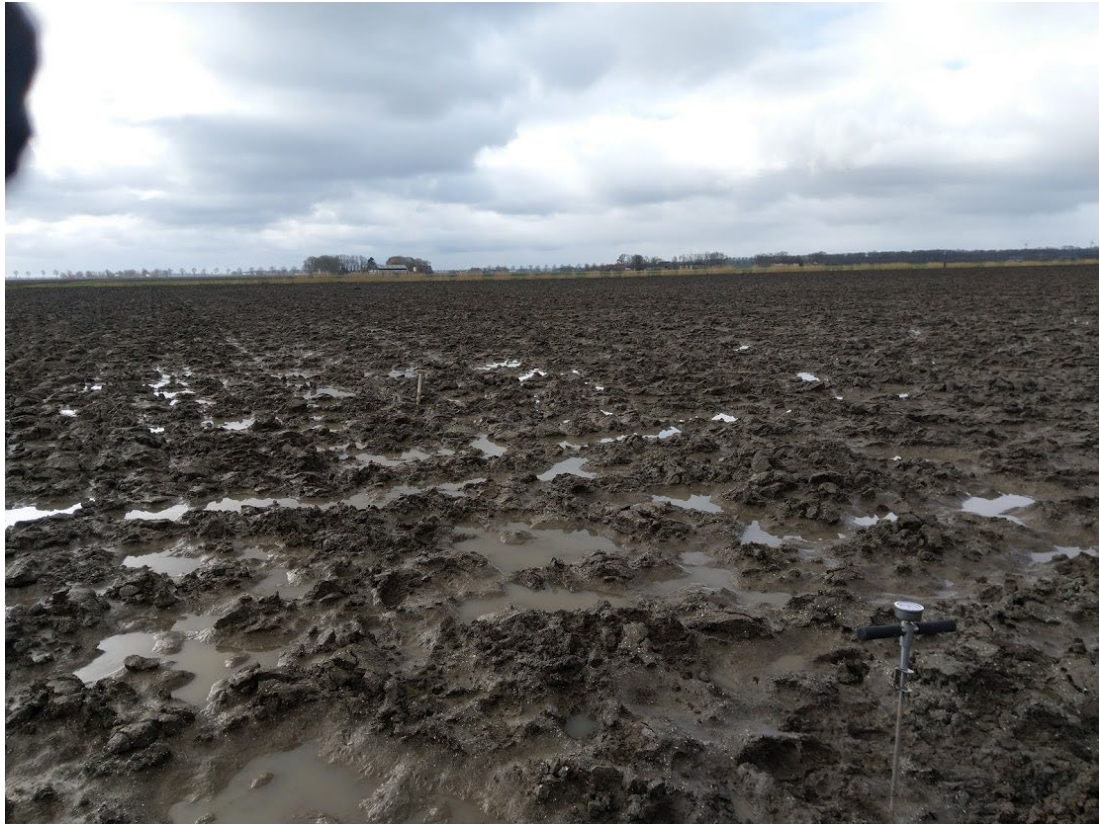
Uit de bodemstructuur beoordelen blijken op beide plekken de bodemstructuur vergelijkbaar te zijn. De bovenste ruim 20 cm is iets verkneed, maar toont veel gaten (wormen en bewerking) en ruimtes. De laag van 22 tot 35 cm is echter compact en verdicht. Hier zijn slechts kleine gangetjes te zien, en de laag is iets wat blauw als gevolg van zuurstofloze omstandigheden. De ondergrond is op beide plekken zeer poreus en sponsachtig.

In het voorjaar viel de gebruiker van perceel J113 op dat er plassen op het land stonden. Op een plek waar dat eerder niet voorkwam. De bodemstructuur van deze plek is vergeleken met de locatie waar het grondwater is gemeten (de slechte plek). Op de meetlocatie stond op dat moment geen water op het maaiveld, maar waren de grondwaterstanden wel hoog (35-50 cm - mv.).

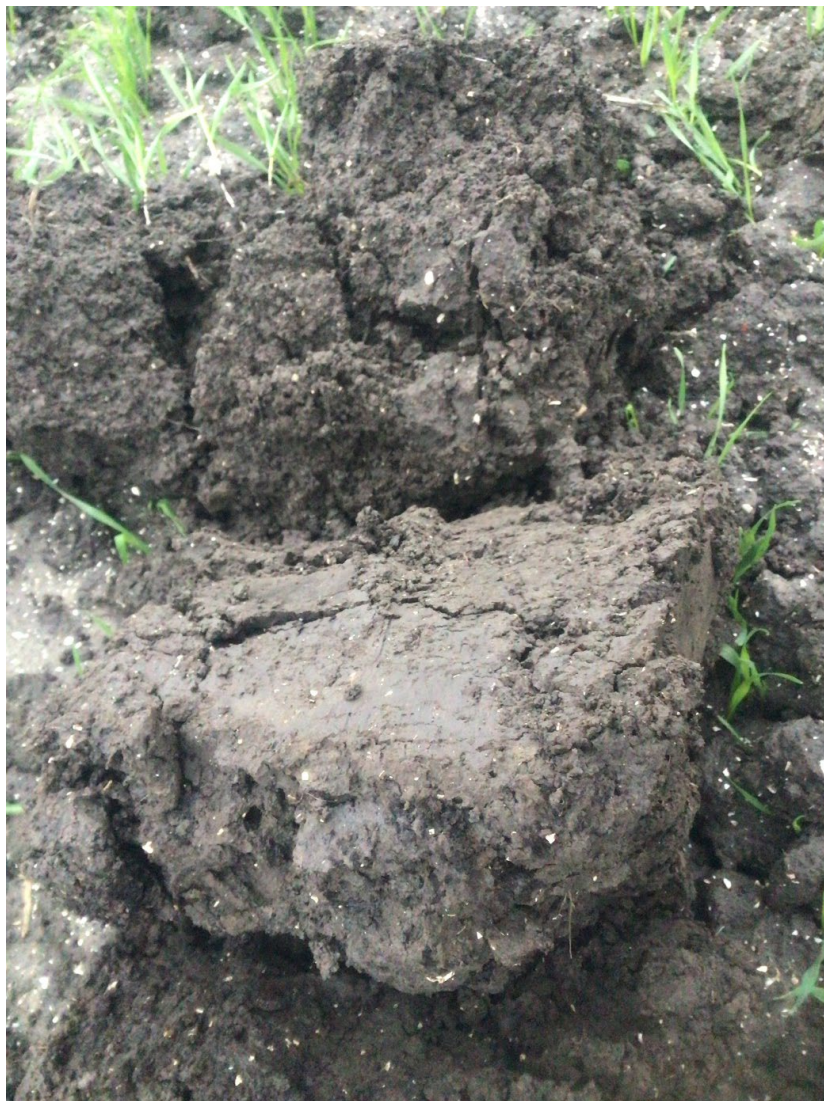
In J109 komt de wintertarwe gelijkmatig op. Bij de eerste peilbuis (slechte plek) op J109 een vrij rulle bouwvoor met direct daaronder een vrij blauwe, bijna gereduceerde grond.

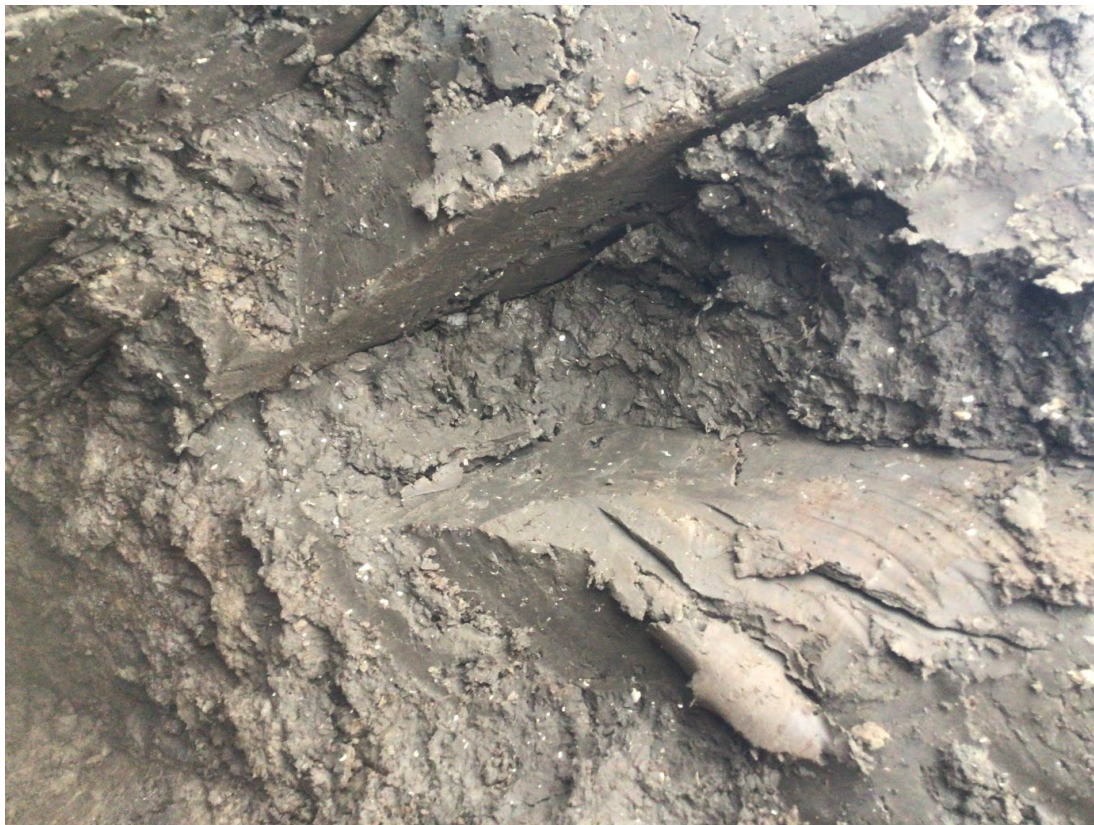
Op kavel J113 en J114 zijn eerst andere plekken op deze kavel onderzocht, namelijk waar dit voorjaar water op het land stond. De natte of mindere plekken lijken zich op andere plekken te manifesteren. Dit was ook tegen de verwachting in van de agrariër. Op J113 zijn aardappels gerooid, op J114 zijn in de suikerbieten een paar profielkuilen gemaakt. In J113 zit onder 10 cm rulle zeefgrond een sterk verdichte humeuze grond tot ongeveer 35 cm diep.

Ernaast in kavel J114 in de suikerbieten met een lichtere stand dan de omgeving: een verdichte bouwvoor met blauwzwarte grond, de grond rond de biet is matig beworteld. In de gelaagde en poreuze ondergrond zit er verwaterde, fletse roest op de zandige laagjes rond de poriën. De tussenliggende kleiige laagjes zijn blauwzwart. Deze kenmerken wijzen op hoge vochtgehaltenes.

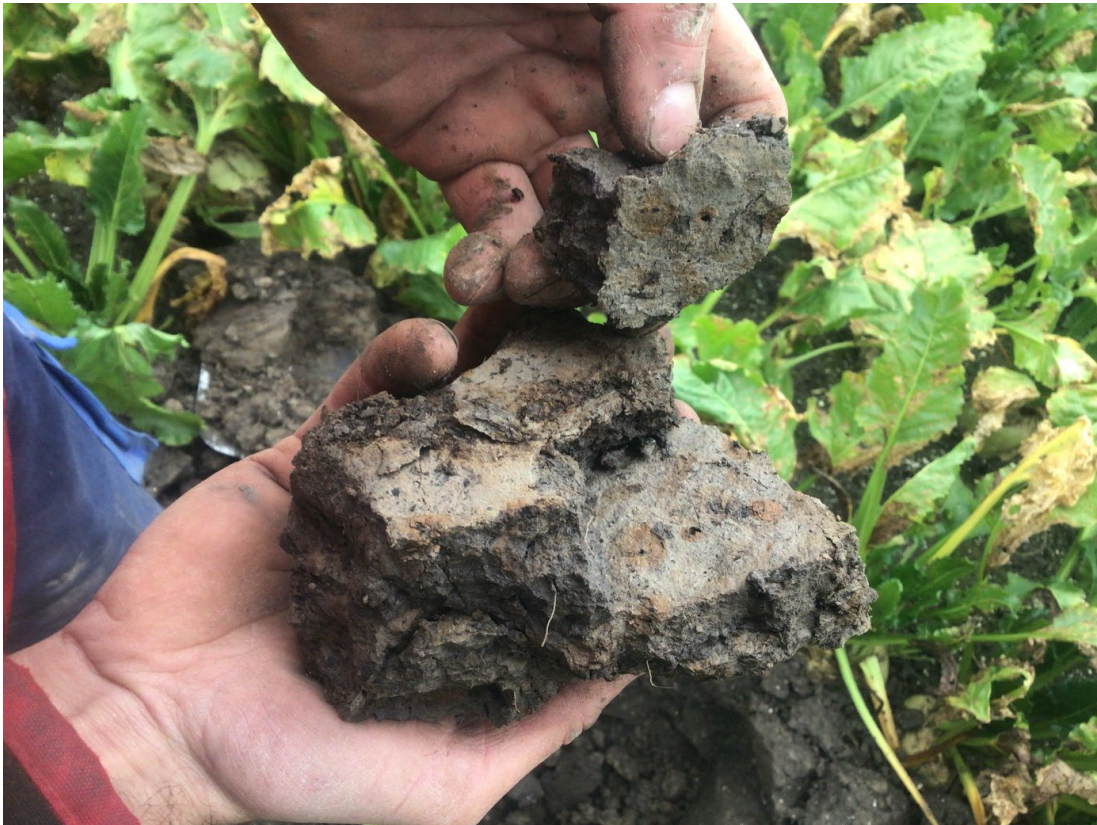
Op J113 ook vlakbij de noordelijke peilbuis is een profielkuil gemaakt. Deze peilbuis staat op de 'slechte plek', maar hier is dit voorjaar 2021 geen wateroverlast op het maaiveld gezien (wel hoge grondwaterstanden gemeten). De humeuze grond boven het korrelige, veraarde veen is vast, maar ook goed poreus. Het grondwater stroomt snel toe op ongeveer 55 cm - mv, op deze diepte is het veen zwart en bruin en dus gedeeltelijk gereduceerd.

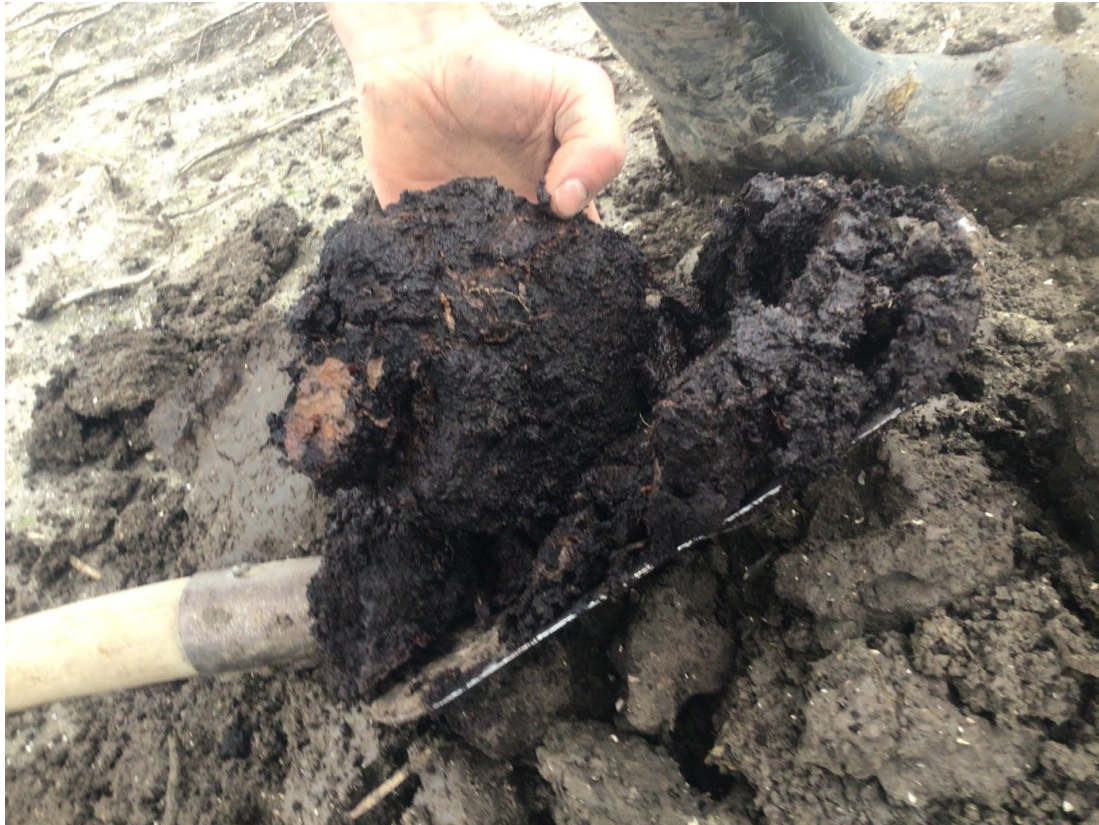
In J126 bij voorste peilbuis in 'veengat' zien we in graanstoppel een hele matige beworteling in de bouwvoor en 'compacte' klei boven het veen. Het veen is nat, eveneens compact en is zwart èn bruin van kleur. Bij de achterste peilbuis is sprake van sterk verdichte (dikke) humeuze bovengrond. In de sterk gelaagde zavel eronder zien we veel verwaterde fletse roest op de zandige laagjes. In de kleilaagjes komt 'harde' oranjebruine roest en fletse roest voor. Dit wijst op hoge vochtgehaltenes èn op lucht.

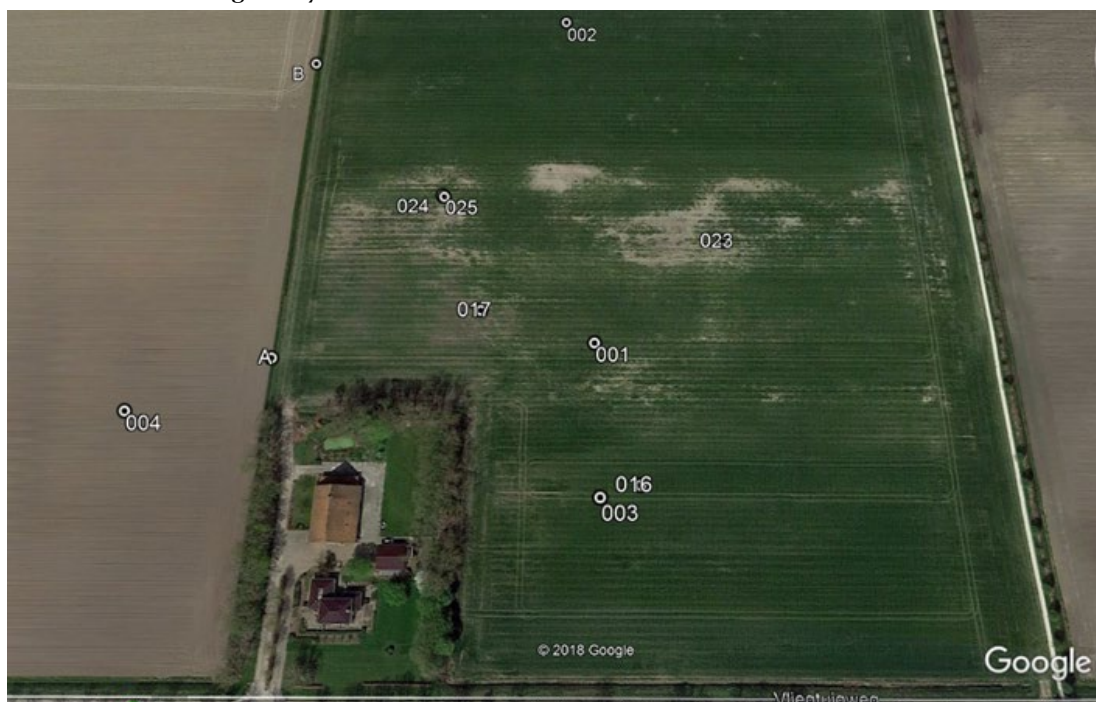
Onderstaande figuur geeft een overzicht van de meetpunten binnen proefperceel 1 waar de bodemstructuur is geanalyseerd.

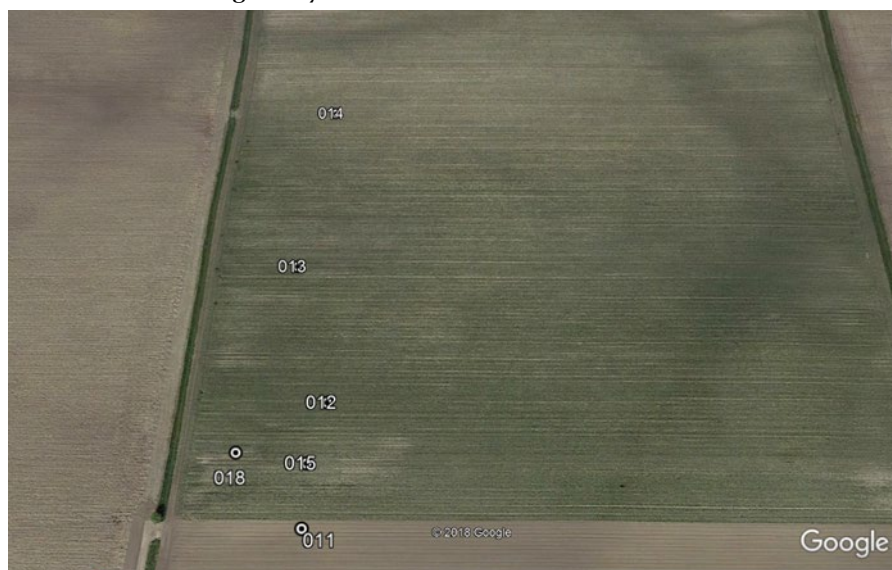
Onderstaande figuur geeft een overzicht van de meetpunten binnen proefperceel 3 waar de bodemstructuur is geanalyseerd.
